DIAGNÓSTICO SOCIOAMBIENTAL
Município de Tunápolis
2015

DIAGNÓSTICO SOCIOAMBIENTAL

MUNICÍPIO DE TUNÁPOLIS

Município de Tunápolis – Santa Catarina

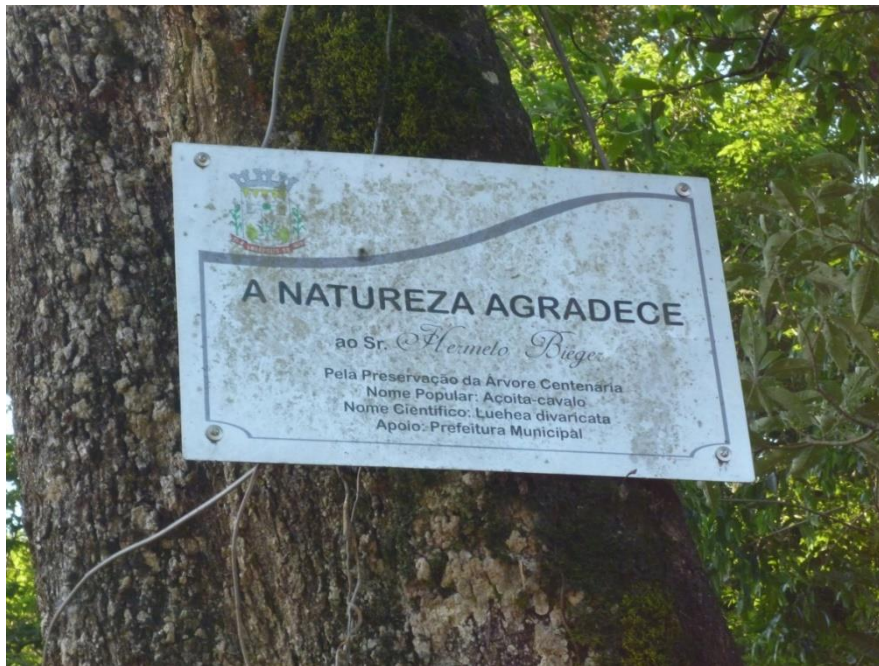
Durante visita técnica ao Município de Tunápolis, entre uma das áreas de preservação permanente, foi diagnosticada a espécie *Luehea divaricata* Mart. & Zucc., da família Malvaceae, popularmente conhecida como Açoita-cavalo, como mostra a Figura 12.

Figura 12. Foto da espécie vegetal de nome popular Açoita-Cavalo, em uma área de preservação permanente do Município de Tunápolis.

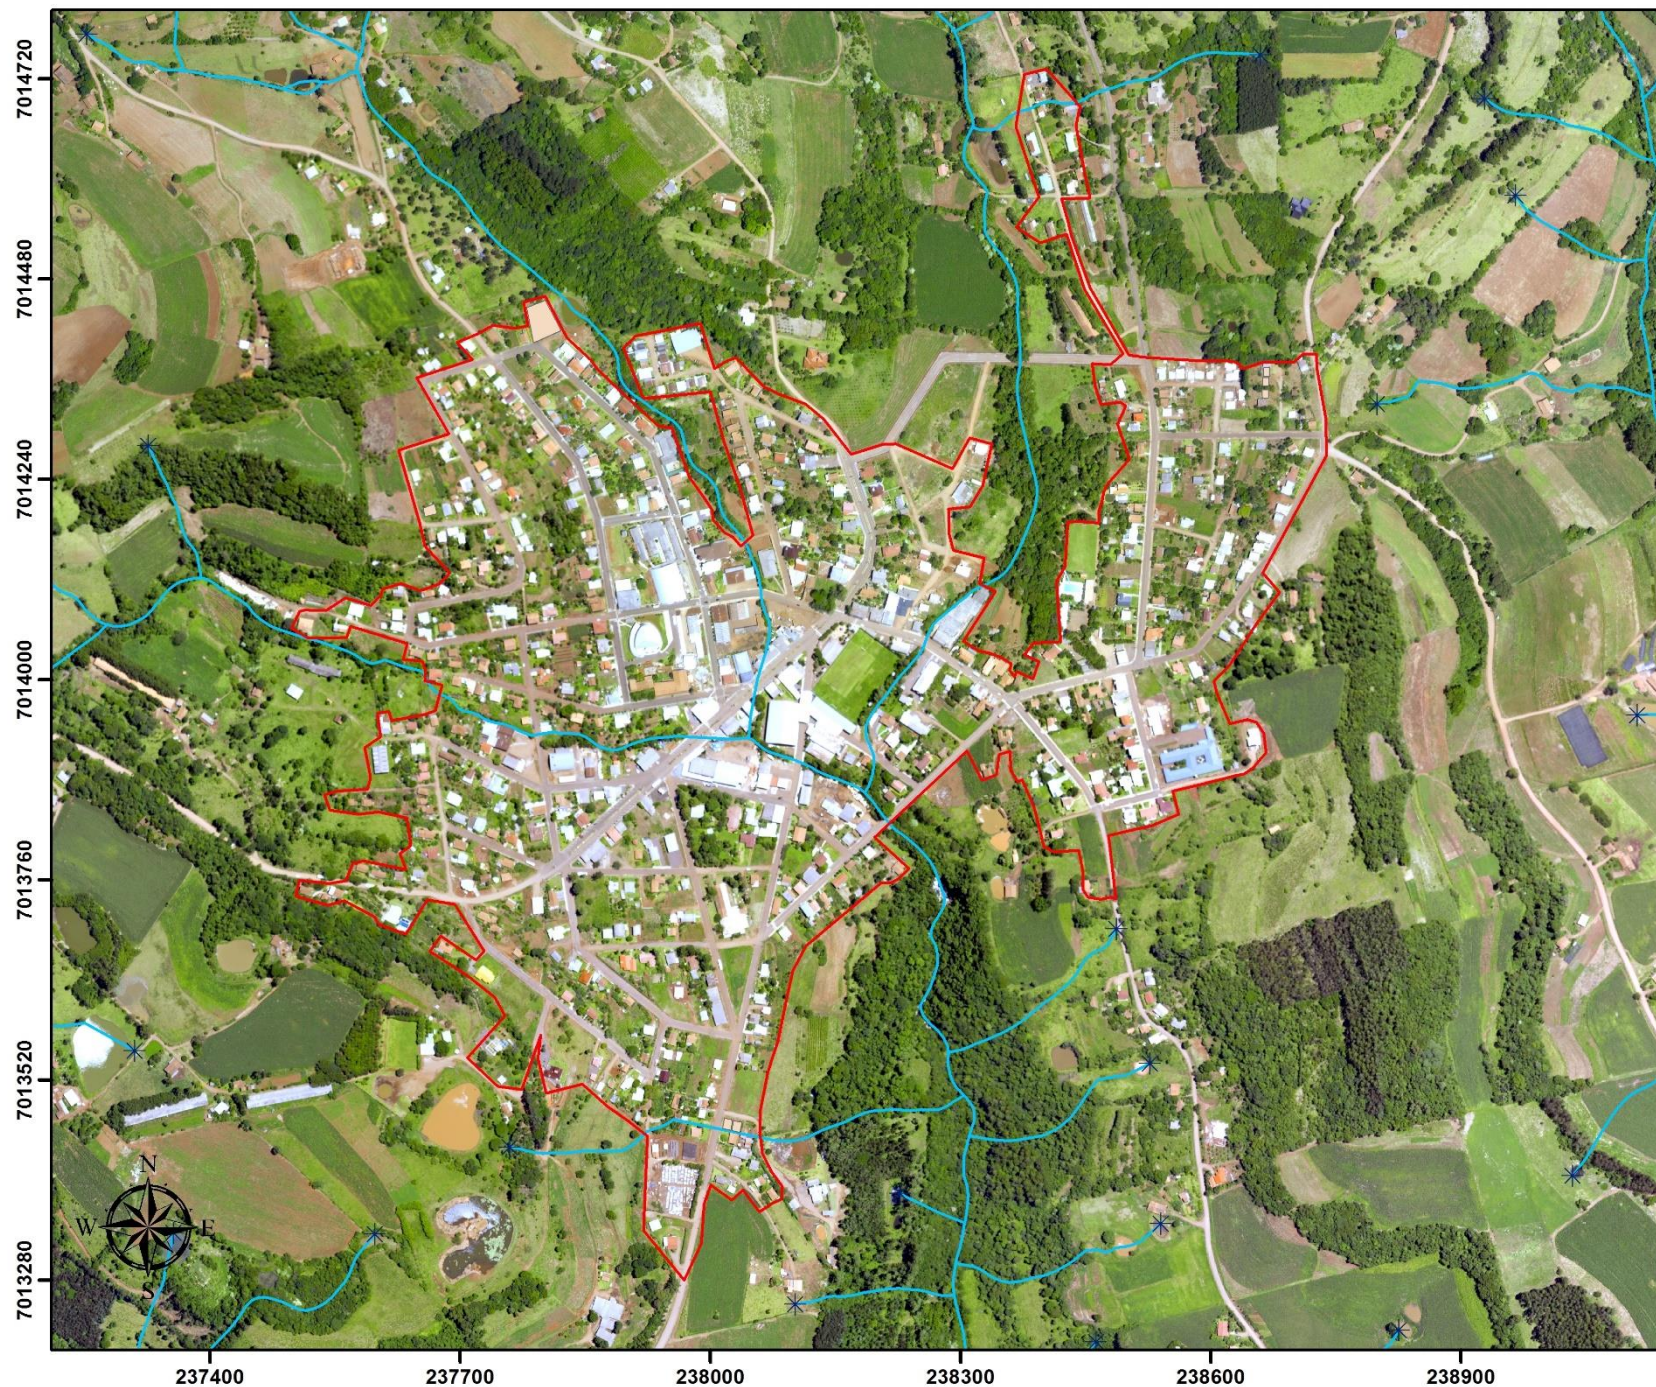
ÁREA URBANA CONSOLIDADA - TUNÁPOLIS/SC

Sendo assim, as Figura 15 e 16 exibem a área urbana consolidada da cidade de Tunápolis e da Linha São Pedro, as quais preenchem os critérios acima mencionados. Ressalta-se que a imagem de satélite que foi utilizada para realizar esta demarcação é do ano de 2011, disponibilizada pela Secretaria de Estado de Desenvolvimento Econômico Sustentável, porém foram atualizadas as novas construções com auxílio de imagens do **Google Earth™** de março de 2014 e também por meio de vistorias em campo. As Figuras 17 e 18 exibem fotografias registradas pela equipe técnica.

A área urbana consolidada da Cidade de Tunápolis possui aproximadamente 0,684 km² e a área urbana consolidada da Linha São Pedro possui aproximadamente 0,167 km².

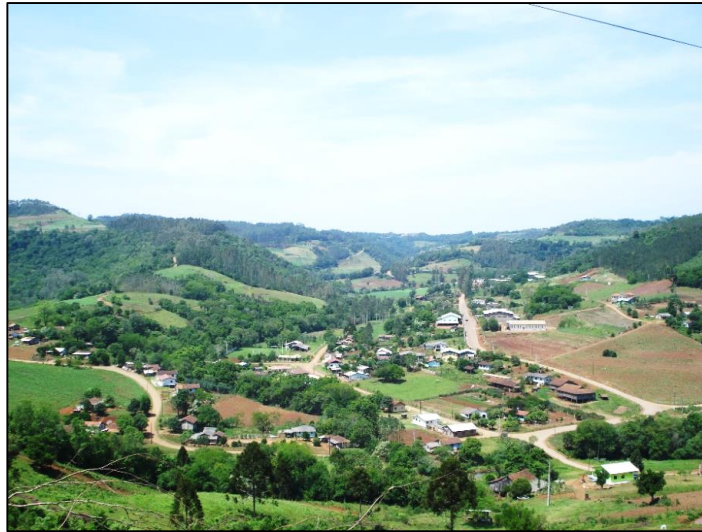
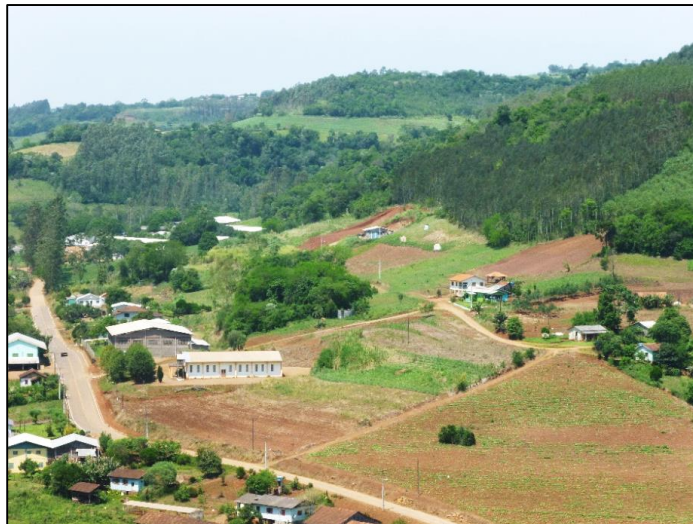
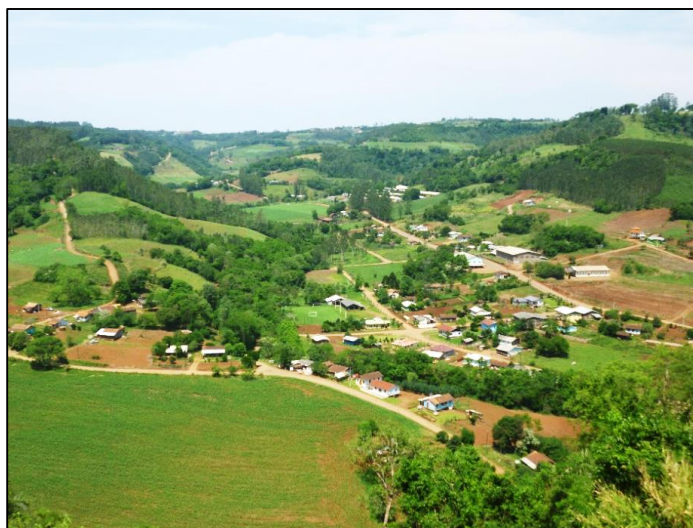
Figura 17. Fotografias da área urbana na Linha São Pedro registradas no dia 07/10/2015.

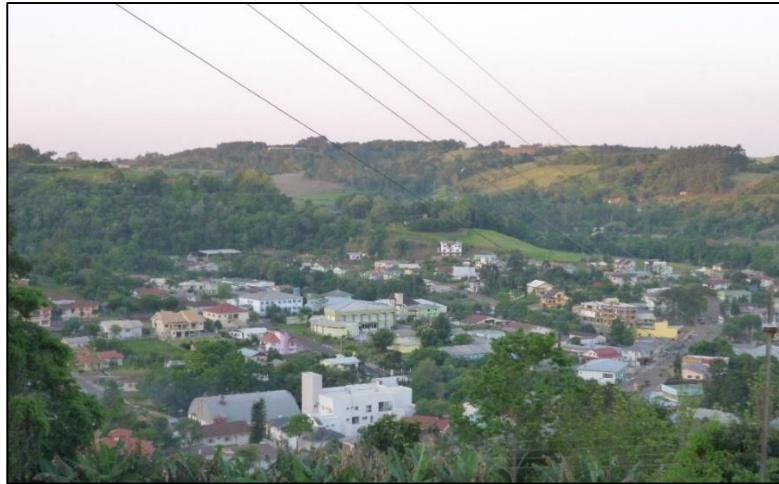
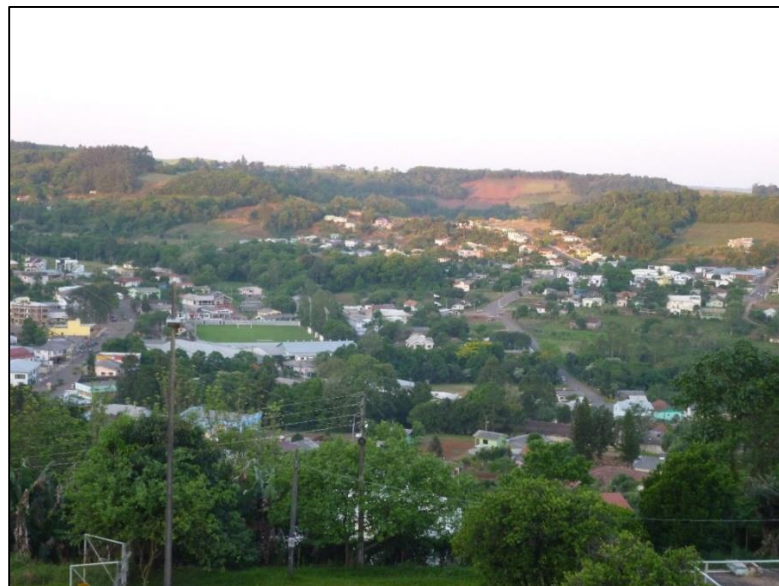
Figura 18. Fotografias da área urbana da Cidade de Tunápolis registradas no dia 08/10/2015.

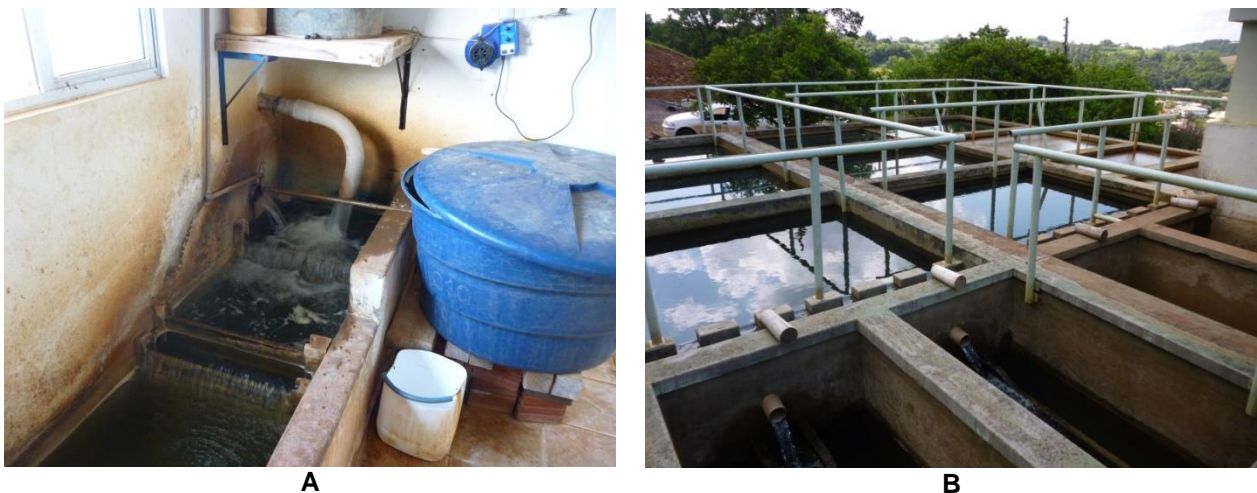
O volume de água das três fontes de abastecimento é direcionado para a caixa de entrada da Estação de Tratamento de Água (ETA), que pode ser visualizada na Figura 23 - (A), e posteriormente passa pelo tratamento, que consiste na coagulação, floculação, correção do pH (6,9 – 7), decantação, filtração e desinfecção. Na Figura 23 – (B) tem-se uma visão geral dos tanques de coagulação, floculação e decantação.

Figura 23. (A) Calha de entrada da água bruta (B) Visão geral dos tanques de coagulação, floculação e decantação.

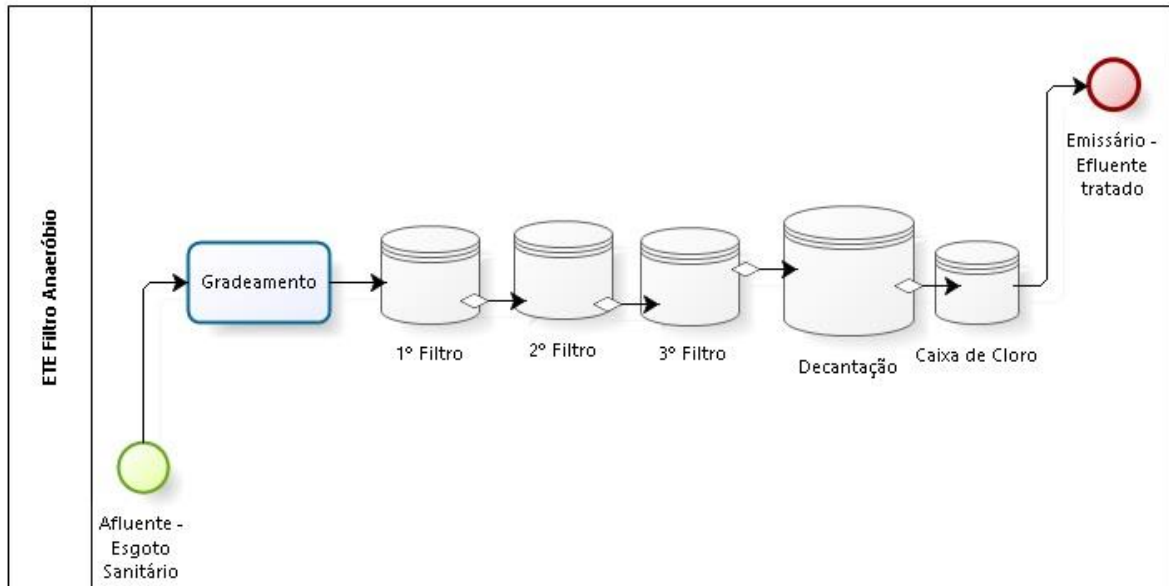
As duas ETEs coletivas utilizam-se da técnica de filtros anaeróbios e seu processo de tratamento está apresentado no formato de fluxograma na Figura 25. O meio filtrante utilizado na primeira fase é de brita nº4, decrescendo em granulometria nos dois filtros seguintes. A desinfecção acontece por meio de pastilhas de cloro e, posteriormente, o efluente tratado é destinado para o rio. A manutenção do sistema é realizada pelos auxiliares de manutenção da prefeitura, que realizam as operações com frequência diária.

Figura 25. Fluxograma do tratamento de esgoto no Município de Tunápolis.

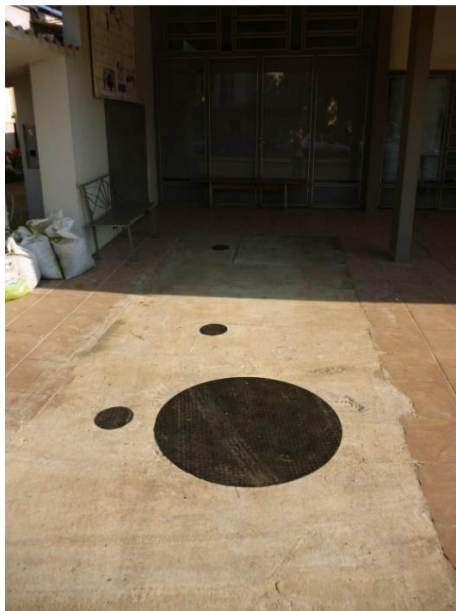
Os tratamentos individuais identificados no município são filtros anaeróbios com sumidouro, fossa séptica com sumidouro e filtro anaeróbio com caixa de cloro. A superfície da área de instalação deste último pode ser visualizada na (Figura 26).

Figura 26. Sistema individual de filtro anaeróbio e caixa de cloro utilizados para tratamento do esgoto gerado em uma padaria localizada na Av. Serro Largo.

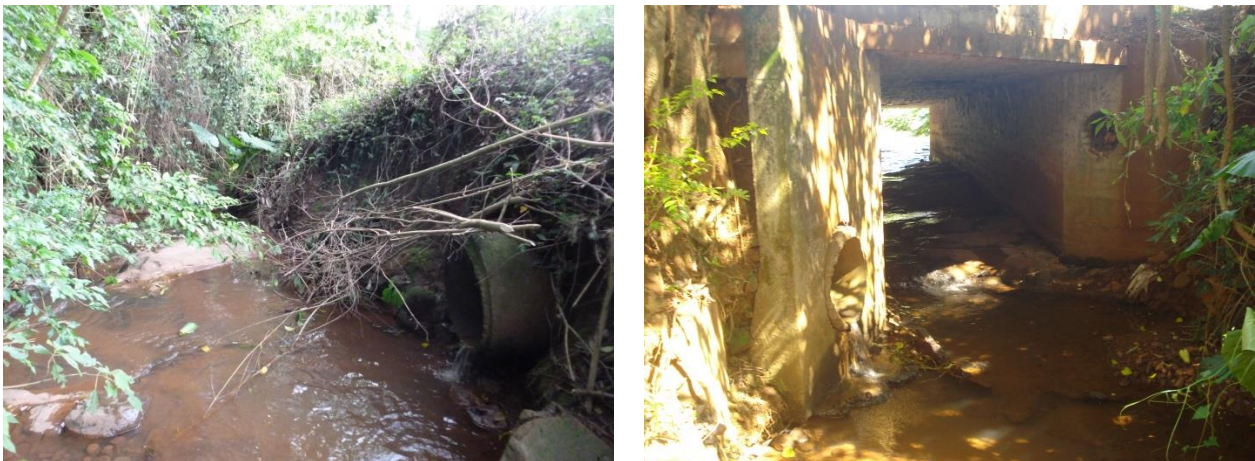
Por meio de entrevista com funcionários públicos e moradores, relatou-se a existência de ligações clandestinas de esgoto nas galerias pluviais. Através das visitas a campo foram diagnosticados, em alguns locais do leito do rio, pontos de lançamento de manilhas de drenagem que apresentavam odor característico de lançamento de esgoto. Na Figura 27 pode se observar o ponto de lançamento de duas destas manilhas com odor característico.

Figura 27. Pontos de lançamento de macrodrenagem com indícios de ligação clandestina de esgoto.

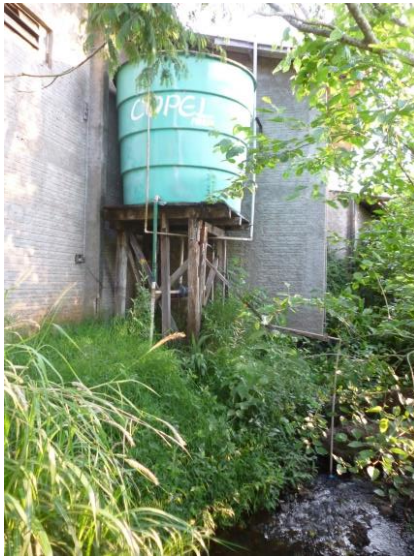
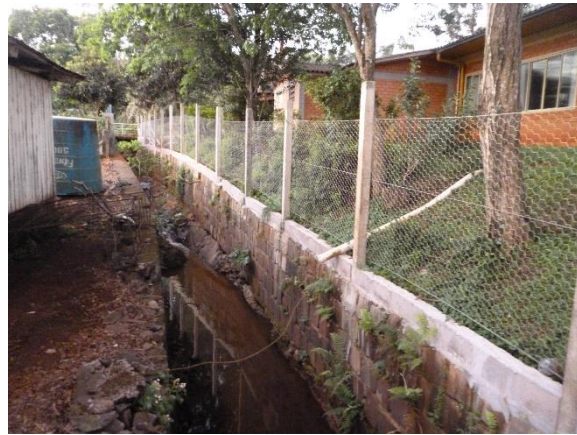
A Figura 28 mostra um exemplo de captação em manancial superficial que passa pela área urbana e de edificações construídas no entorno do rio.

Figura 28. (A) Empresa que realiza a captação da água do rio. Ponto 43 (B) Proximidade de algumas construções com o rio.

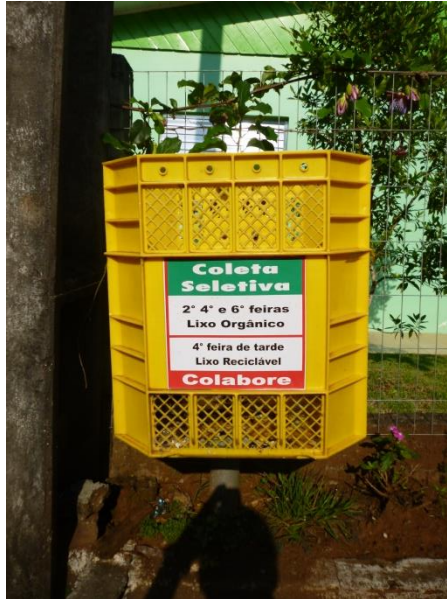
O Município de Tunápolis oferece o serviço de coleta seletiva aos seus cidadãos, com dias programados para a coleta de resíduos recicláveis e para os orgânicos e rejeitos. O município também dispõe de lixeiras nos espaços públicos para correto acondicionamento dos resíduos antes da coleta, como pode se observar na Figura 30.

Figura 30. Lixeira disposta em logradouros públicos com o cronograma da coleta seletiva.

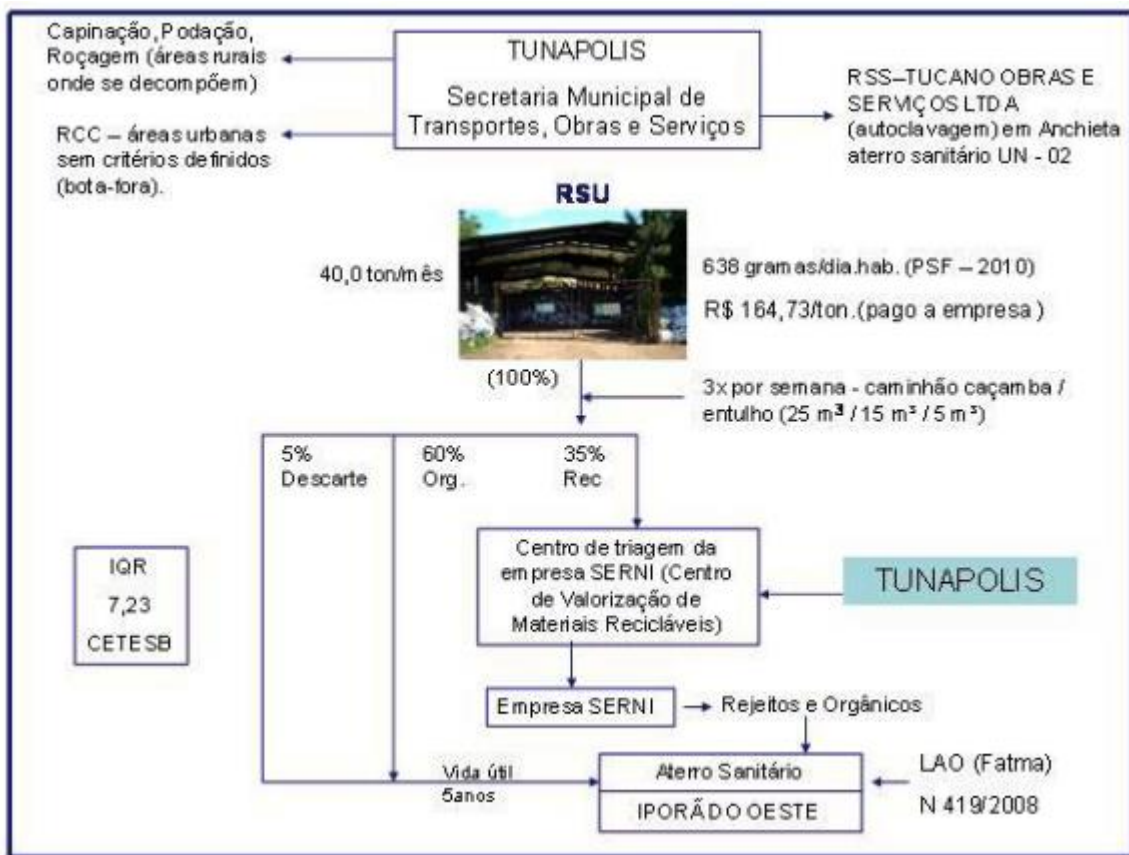
A Figura 31 exibe um esquema geral da gestão de resíduos sólidos em Tunápolis/SC.

Figura 31. Fluxograma geral do serviço de gerenciamento dos resíduos sólidos
Fonte: PMSB (2011).

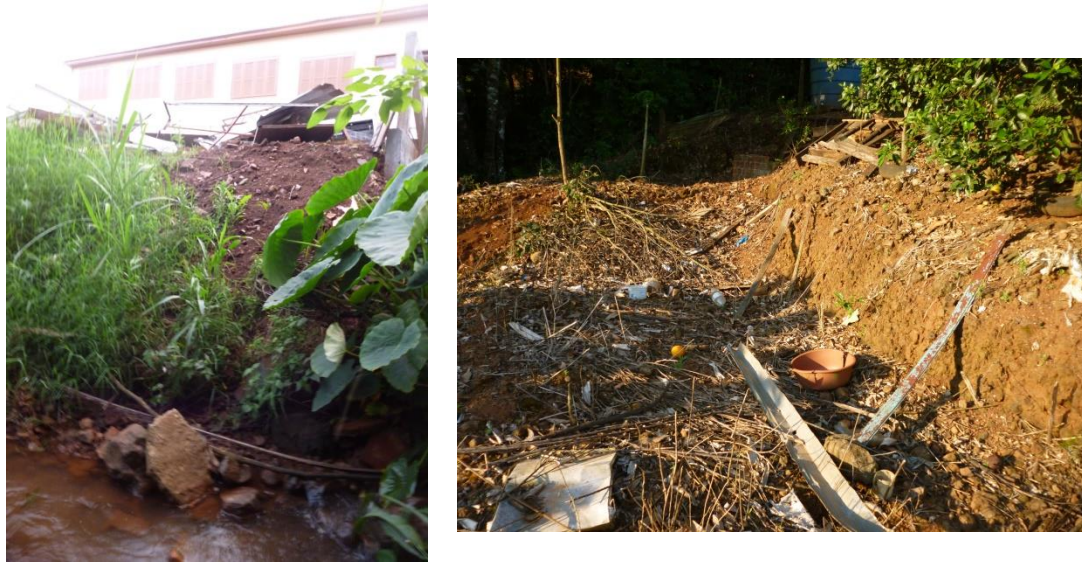
Em vistoria a campo constatou-se pouca quantidade de resíduos dispostos irregularmente nas ruas da cidade e no leito do rio, somente em algumas áreas pontuais, principalmente próximas a residências que margeiam os rios e lotes baldios (Figura 32). A falta de responsabilidade e consciência de alguns cidadãos, juntamente com a falta de gerenciamento adequado dos resíduos especiais e da construção civil, são as principais causas destas áreas de disposição irregular.

Figura 32. (A) Resíduo da construção civil na beira do rio (B) Resíduos dispostos irregularmente em lote baldio.

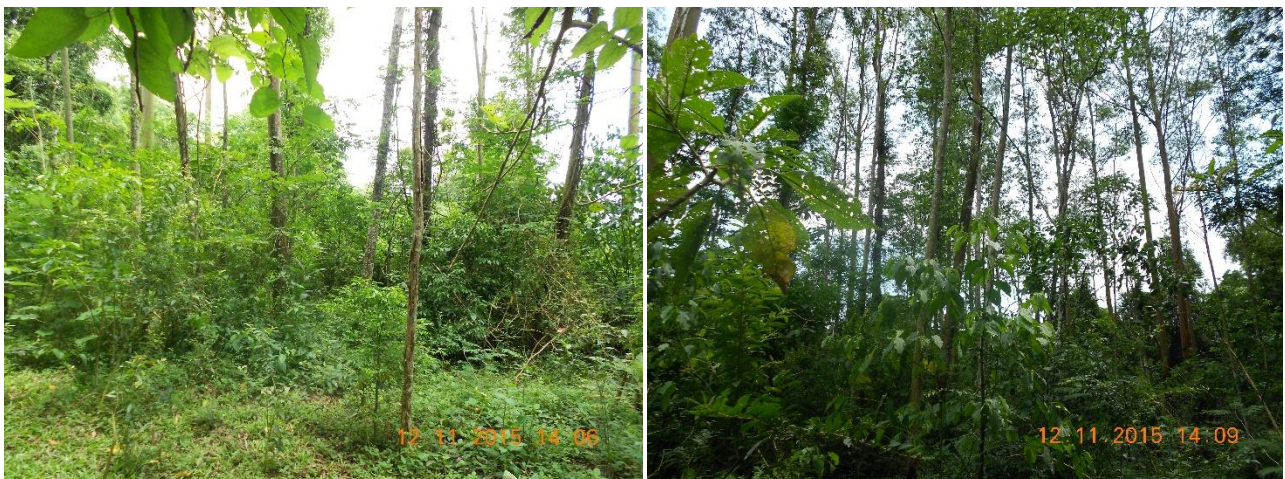
Com auxílio da Prefeitura foi possível identificar a área do antigo lixão, desativado há mais de 10 anos, e coletar fotos do local. A Figura 33 mostra a situação atual do local e a Figura 34 a sua localização em relação à área urbana de Tunápolis.

Figura 33. Registros fotográficos da atual situação do antigo lixão do Município de Tunápolis.

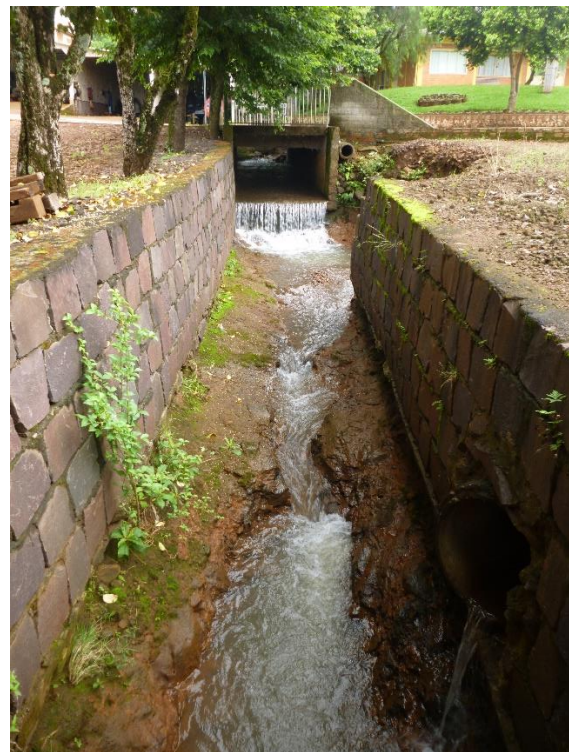
**B**

Como exemplo de pontos de lançamento do sistema de drenagem implantado no município, observa-se a Figura 35. Na foto A temos o destaque da caixa de infiltração, estruturada no ponto de lançamento da manilha. Foi relatado que a caixa passa por manutenções frequentes, onde uma pá carregadeira retira o sedimento acumulado no seu interior, garantindo assim a eficiência do seu propósito como estrutura de infiltração de água no solo. Na foto B temos uma manilha de drenagem que escoam a água servida do asfalto no leito do rio.

Figura 35. Pontos de lançamento de drenagem pluvial.

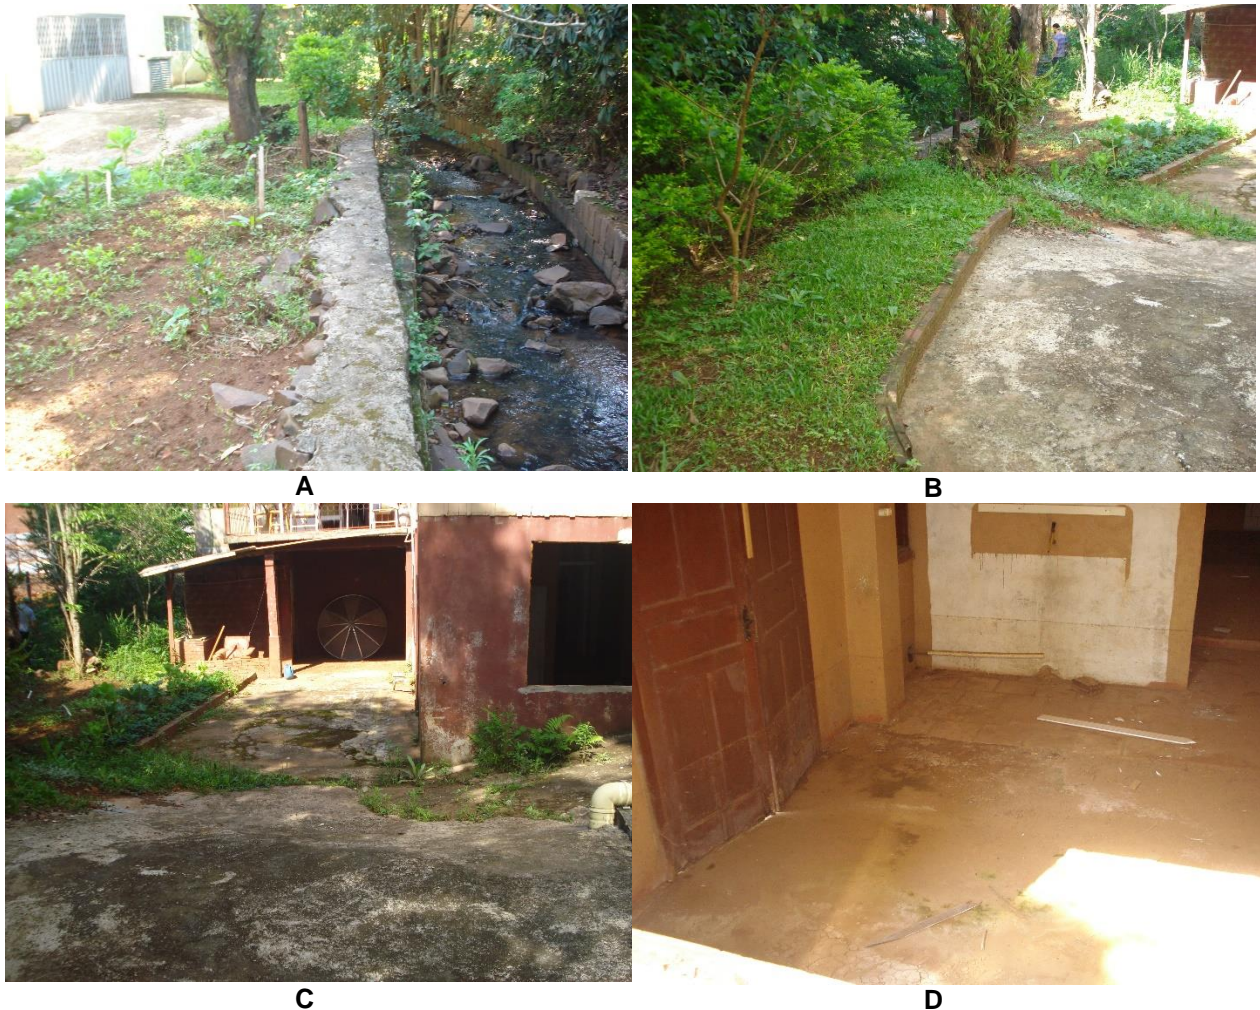
Figura 36. (A) Visão da calha encanada no Rio (B) Perspectiva da proximidade da edificação e o manancial superficial. (C) Residência impactada por eventos de inundação (D) Nível que a água chega no primeiro pavimento da residência.

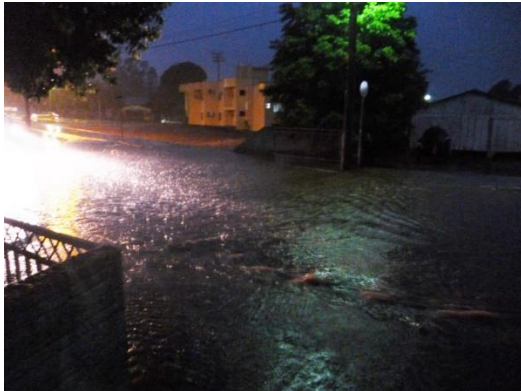
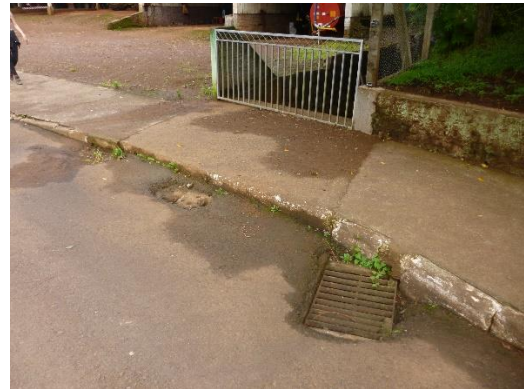
Em dias de alta pluviosidade o sistema de drenagem urbana se mostra insuficiente em alguns pontos da cidade. A Figura 37, registrada no dia 08/10/2015, mostra um evento de alagamento na Rua Padre Balduíno Rambo, próximo ao Centro de Idosos. Apesar da presença de estrutura de drenagem (bocas de lobo), elas não foram suficientes, pois o volume de água à montante superou a capacidade da calha do rio e transbordou até o nível do asfalto.

Figura 37. (A) Alagamento de avenida em evento de alta pluviosidade. (B) Sistema de microdrenagem irregular.

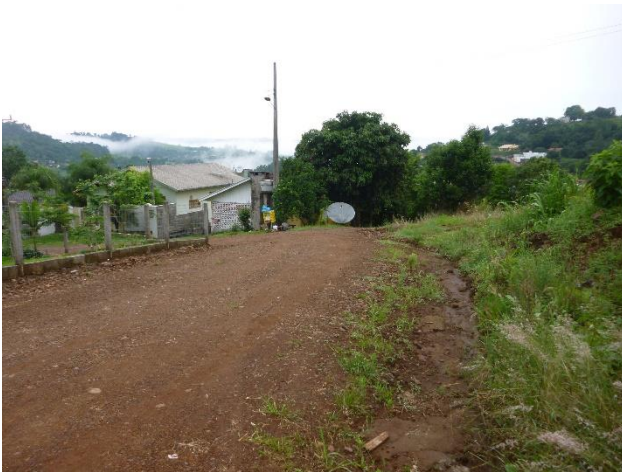
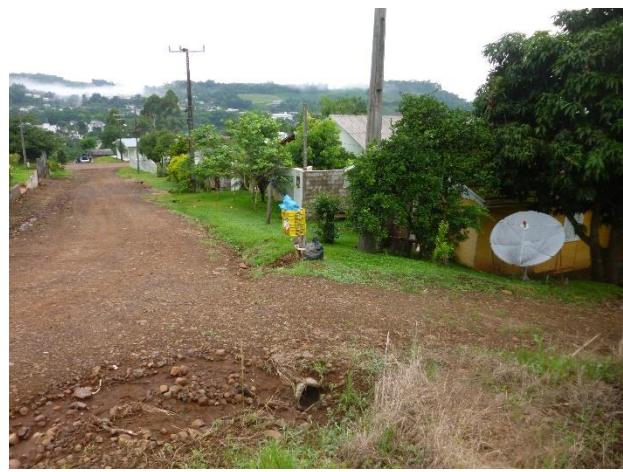
Outras residências também têm sido impactadas pelas águas de chuva, visto a ausência ou insuficiência das estruturas de drenagem pluvial. Neste caso verificou-se um padrão de ocorrência: as casas geralmente encontravam-se em um nível inferior ao da via pública. Este fato soma-se ou não a ausência de estruturas de microdrenagem, causando a entrada da água drenada ao lote das casas (Figura 38).

Figura 38. (A) Via sem estruturas de drenagem e pouca conservação. (B) À direita na imagem ficam as residências que recebem a água da chuva da via. (C) Rua com ausência de estruturas de drenagem. (D) acúmulo de solo e degradação da via próximo à boca de lobo, o que favorece o carreamento destes sedimentos para os cursos hídricos.

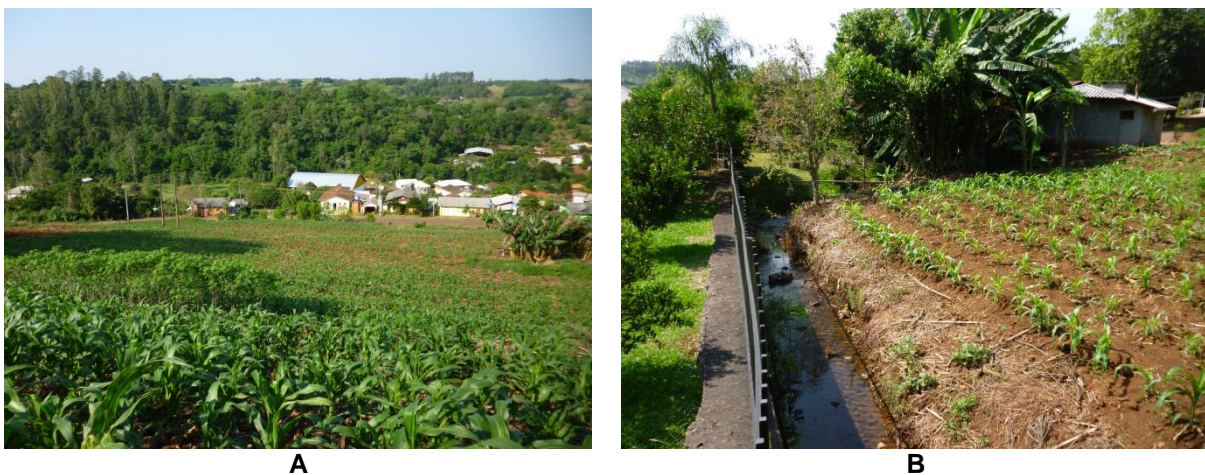
Na área urbana do Município de Tunápolis existem alguns lotes que são utilizados para o plantio de milho, mandioca, feijão e outras culturas. Conforme observado em visitas a campo, poucos deles possuem práticas conservacionistas como plantio direto e caixas de infiltração, o que tem causado carregamento de solo produtivo pela erosão hídrica para a calha dos rios e das vias públicas (Figura 39).

Figura 39. (A) Lavoura em área urbana a montante de estrada e casas (B) Lavoura em área urbana avançando em área de APP.

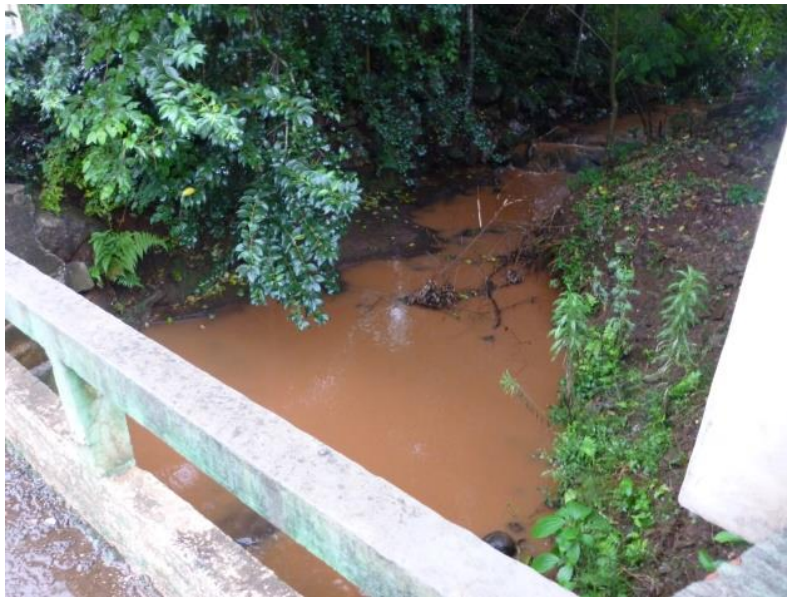
Figura 40. Coloração escura de um dos rios que passam pela área urbana após um dia de chuva.

Possíveis melhorias na dinâmica da drenagem urbana do Município de Tunápolis, como as estruturas de conservação do solo e áreas de infiltração de água nos lotes particulares, carecem de normatização e fiscalização da prefeitura, a fim de que o poder público e a sociedade trabalhem juntos na contenção da vazão de pico, propiciando assim a redução de impactos negativos decorrentes da drenagem pluvial na área urbana.

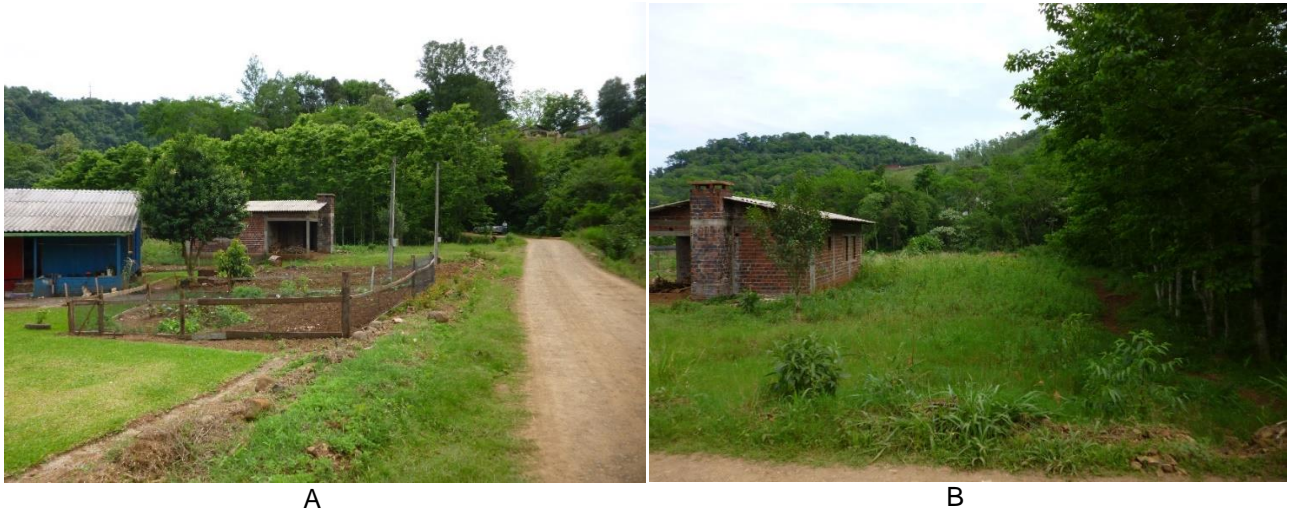
Figura 49. Exemplo de edificação em área de preservação permanente, localizada à sudeste, dentro da área de 15 metros da Figura 48. (A) Visão lateral. (B) Visão frontal.

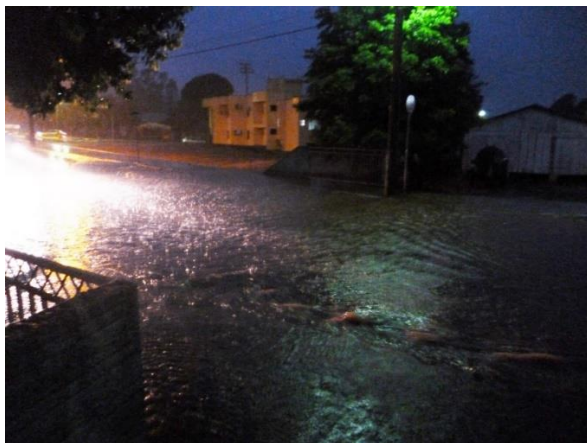
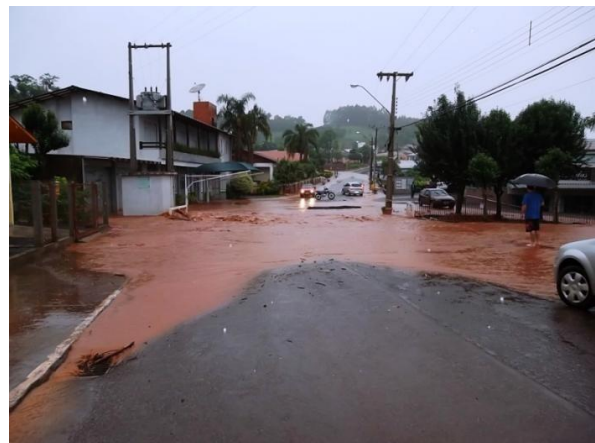
Neste caso as áreas afetadas são locais, e os riscos envolvidos são de desestabilização das encostas e da via, acidentes com os veículos que passam pelo local e acidentes com os transeuntes, além dos riscos de desmoronamento e inundação das edificações presentes nas

proximidades da margem do manancial. A causa deste tipo de evento é devida, entre outros fatores, ao uso e ocupação do solo nos dois lados do manancial, que reduz o potencial de infiltração da água pela impermeabilização, e à canalização do rio construída anteriormente ao local do evento (Imagem A), a qual reduziu a área de drenagem e aumentou a velocidade de escoamento. Somando a estes quesitos está o comprimento e largura da canalização formada na área da via (rua), a qual não é suficiente para escoar toda a vazão.

Figura 51. Pontos de alagamento localizados na Rua Padre Balduino Rambo, registrado no dia 08 de outubro de 2015 e 13 de outubro de 2011.
Fonte: Foto B (WH3, 2011).

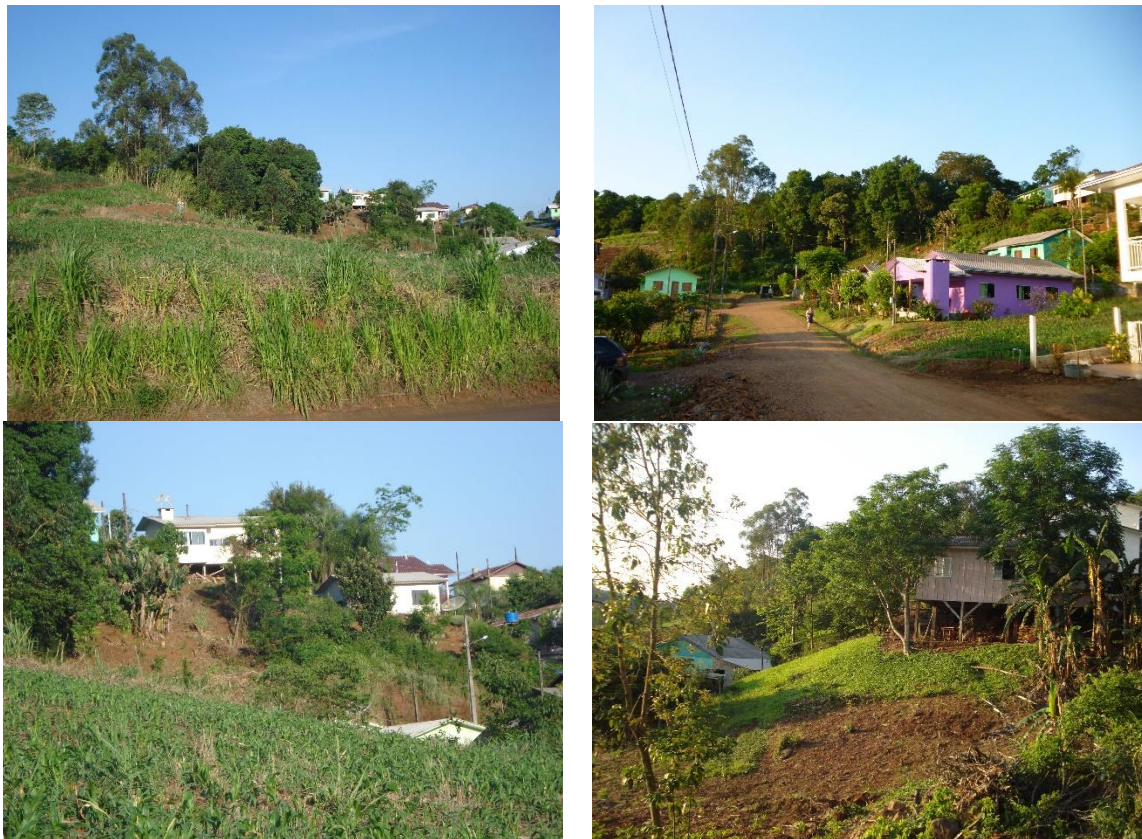
Figura 54. Visões laterais da área de risco identificada na Figura 4.

No local há 7 edificações, das quais 6 são de alvenaria e 1 de madeira. Ressalta-se que as moradias situadas na parte inferior do terreno se localizam muito próximas ao talude, aumentando o risco de serem afetadas por possíveis quedas de vegetação, deslizamento de solo e queda de blocos (rocha). Na parte superior do talude onde é praticado o cultivo de subsistência não há cerca, dessa forma identificou-se também o risco de queda de pessoas e animais.

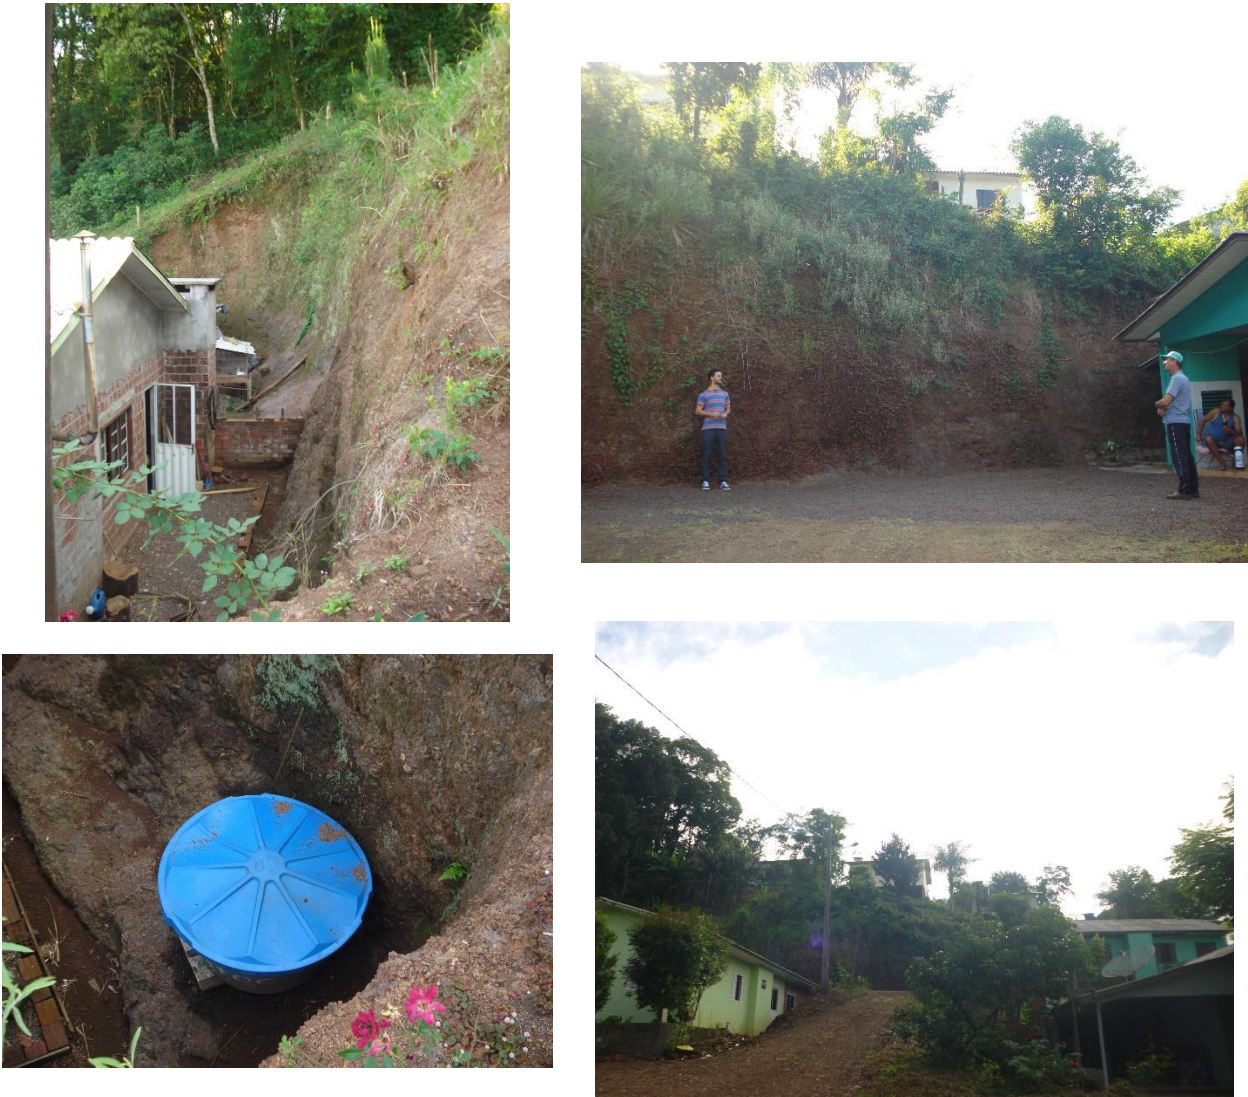
Figura 55. Visão frontal da área de risco com visão para a distância entre o talude e as edificações.

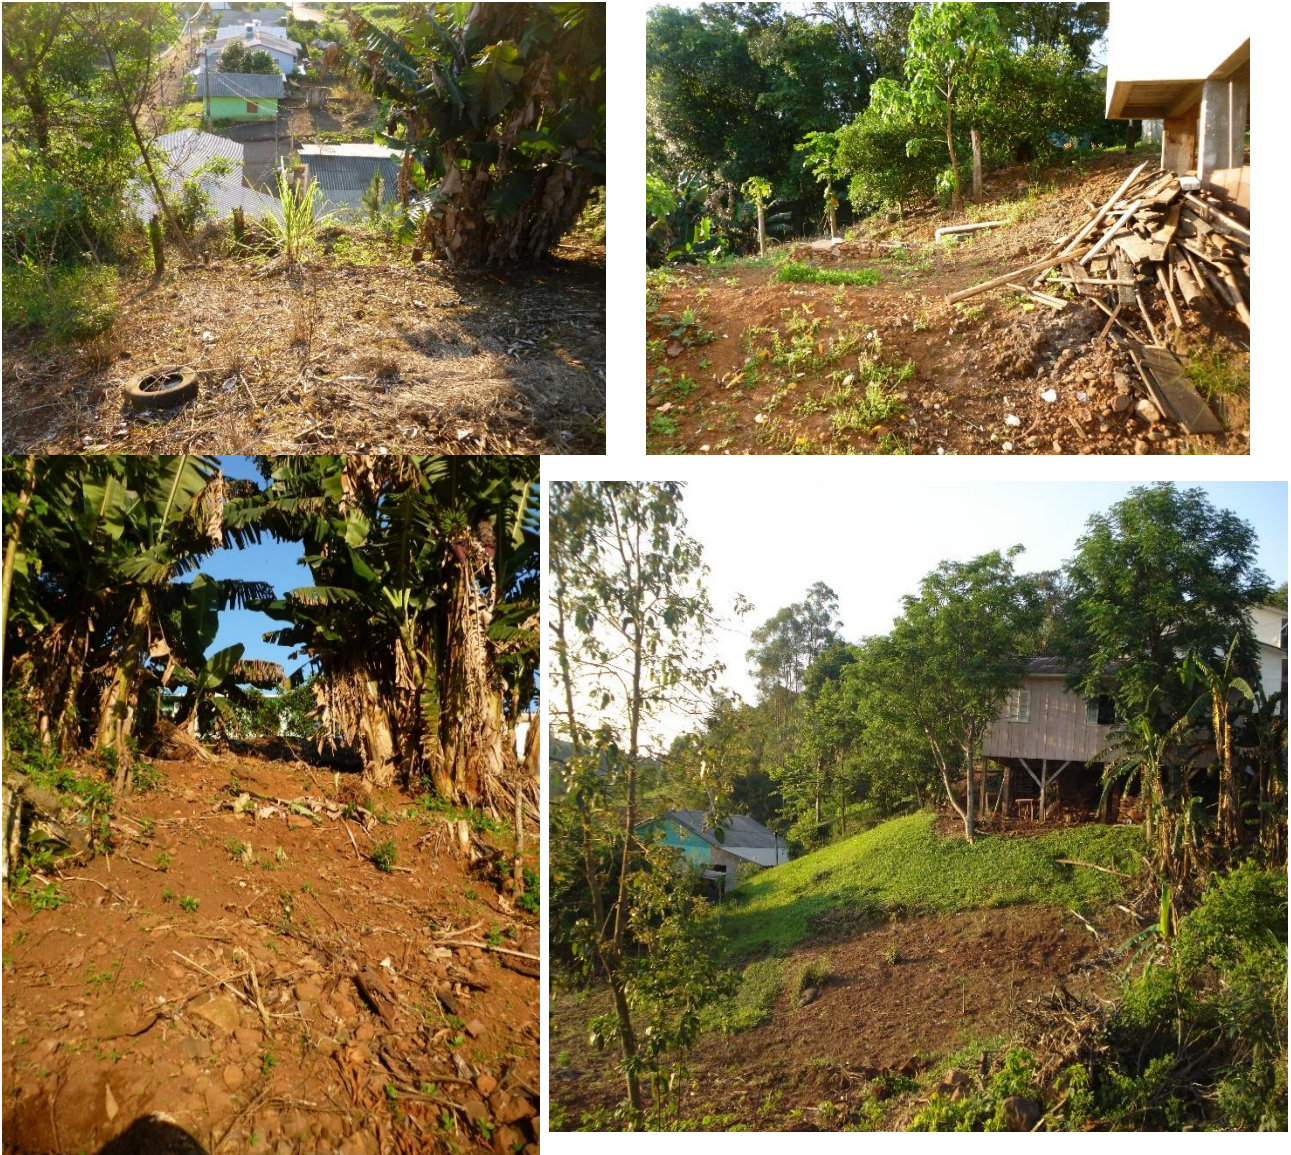
Figura 56. Edificação e usos do solo na parte superior da vertente da área de risco.

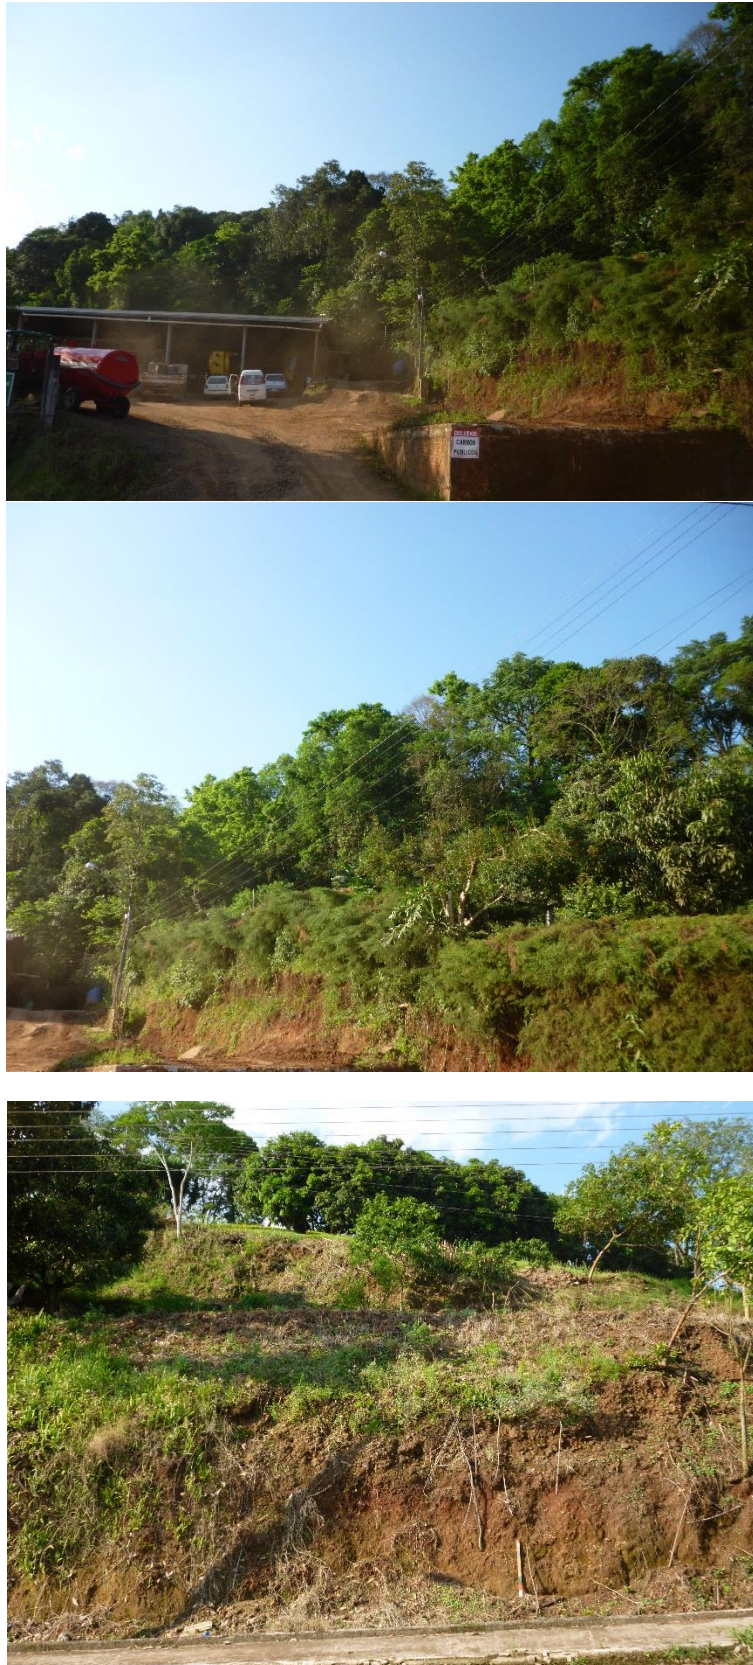
Figura 58. Sequência de imagens da vista frontal da área de risco localizada na Figura 8.

Semelhante à situação da Figura 53, no local foi realizado o corte no talude para propiciar edificações. Estas, porém, estão sujeitas ao risco de deslizamento de massa e queda de vegetação, principalmente na parte de trás da garagem da Prefeitura pela proximidade da construção no talude, danificando diretamente as edificações.
