DIAGNÓSTICO SOCIOAMBIENTAL
Município de Tunápolis
2015

DIAGNÓSTICO SOCIOAMBIENTAL

MUNICÍPIO DE TUNÁPOLIS

Município de Tunápolis – Santa Catarina

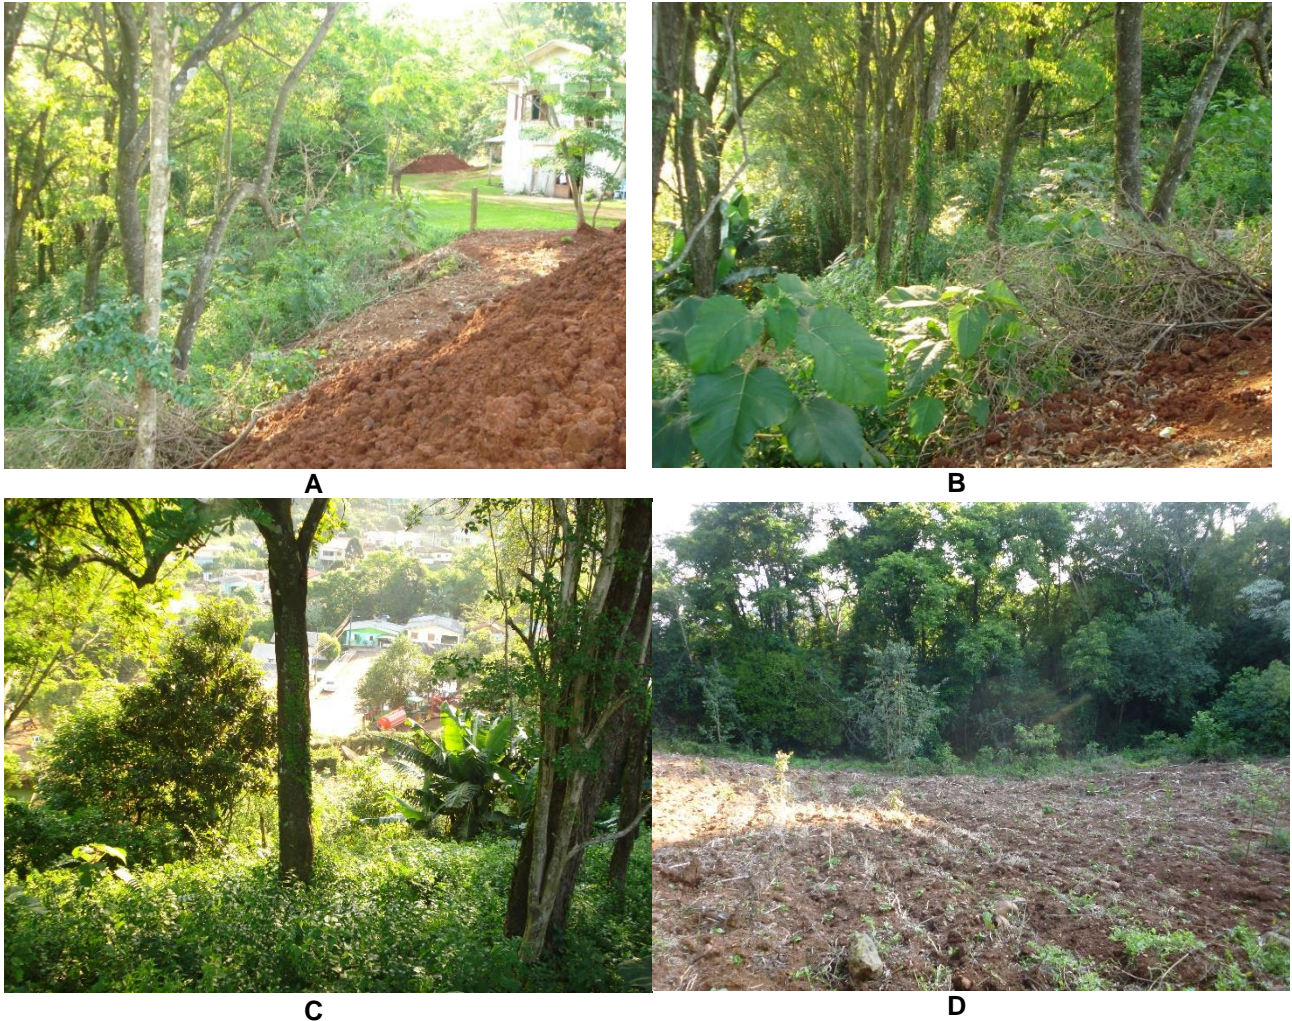
Figura 59. As imagens retratam os usos na parte superior da vertente, acima da área de risco situada na Figura 57. Os retratos A, B e C representam o ponto 38.1 e o retrato D representa o ponto 37 da Figura 57.

Semelhante à situação da Figura 53, no local foi realizado o corte no talude para propiciar edificações. Estas, porém, estão sujeitas ao risco de deslizamento de massa e queda de vegetação, principalmente na parte de trás da garagem da Prefeitura pela proximidade da construção no talude, danificando diretamente as edificações.

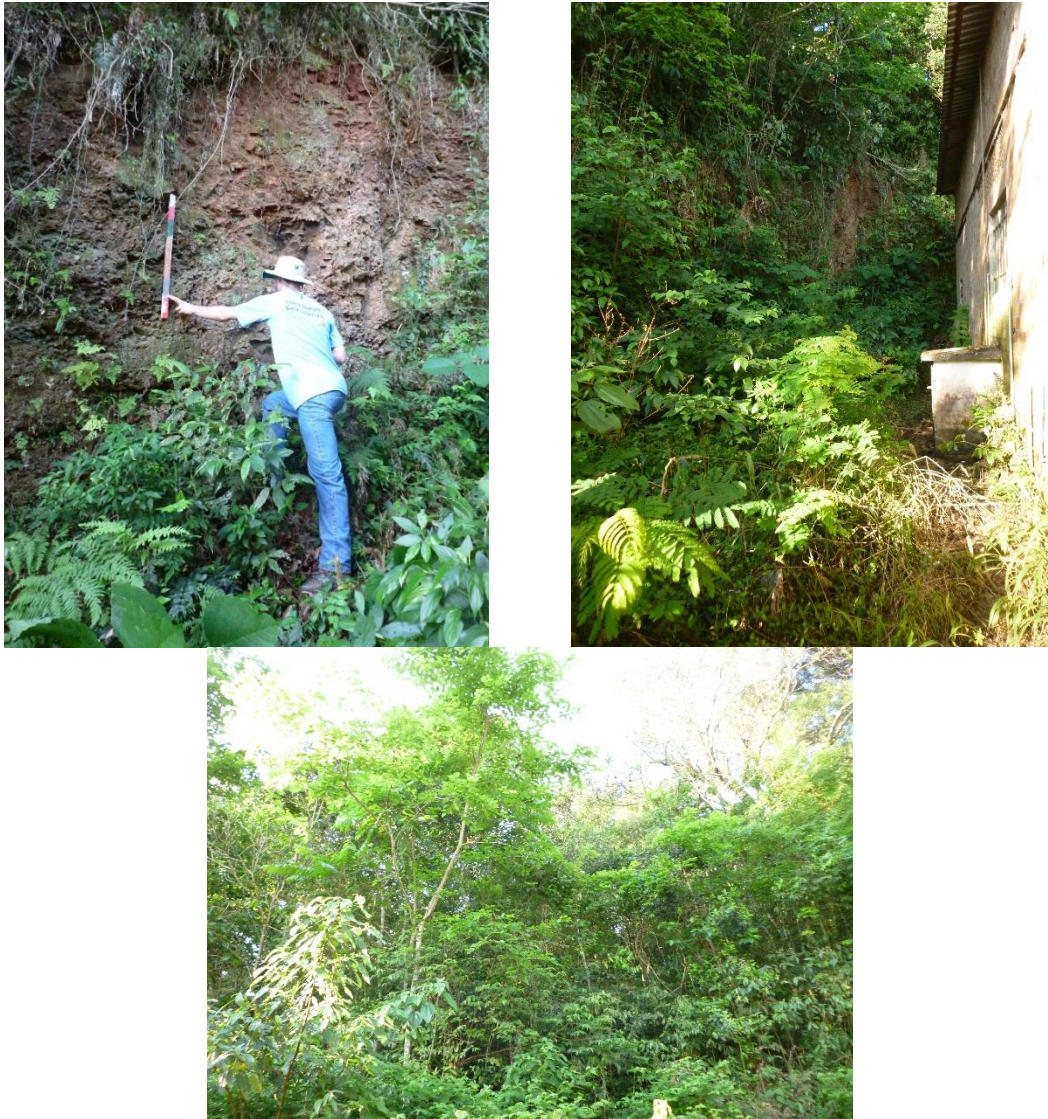
Figura 60. Os retratos representam o ponto 38 da Figura 57, o qual está localizado nos fundos da garagem da Prefeitura.

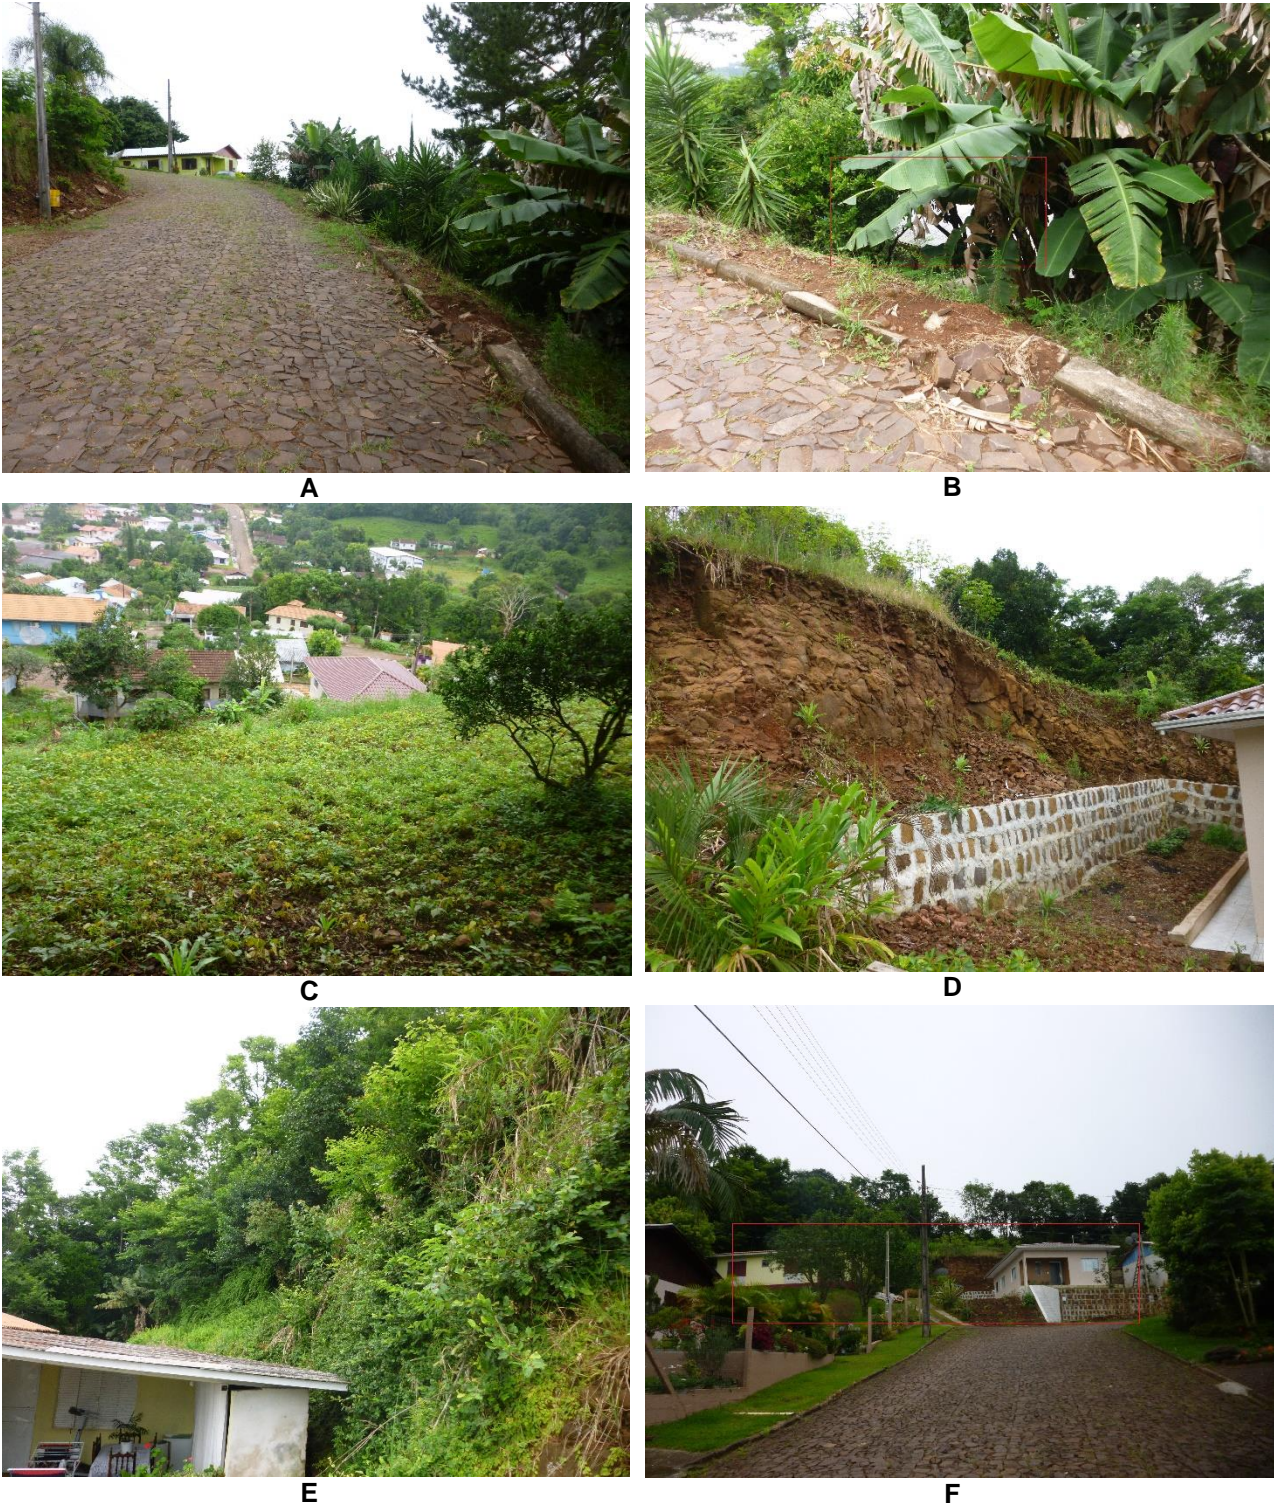
Figura 62. Registros fotográficos da área de risco localizada na Figura 61. Imagem A e B – Ponto 54. Imagem C – uso do solo na porção superior da vertente da área de risco. Imagem D e E – residências em área de risco. Imagem F – Visão frontal da área de risco.

A situação registrada no ponto 54 é uma área de risco gerada por intervenção humana, ou seja, foi realizado o corte no talude para propiciar as edificações, deixando a rocha exposta e mais suscetível aos processos erosivos, também foi retirada a cobertura vegetal original para realizar cultivo de subsistência (Imagem C). Dessa forma, a residência que se localiza imediatamente após a rocha exposta, recebe grande parte da água da chuva que, pela falta de vegetação, escoam com mais facilidade e mais velocidade, corroborando para os processos de intemperismo da rocha. Foi constatado um evento de desprendimento de bloco da rocha. No local, duas edificações podem ser diretamente afetadas, sendo uma de alvenaria e outra mista (alvenaria e madeira) e os processos que elas estão sujeitas são queda de bloco, deslizamento de massa, queda de pessoas e queda de vegetação.

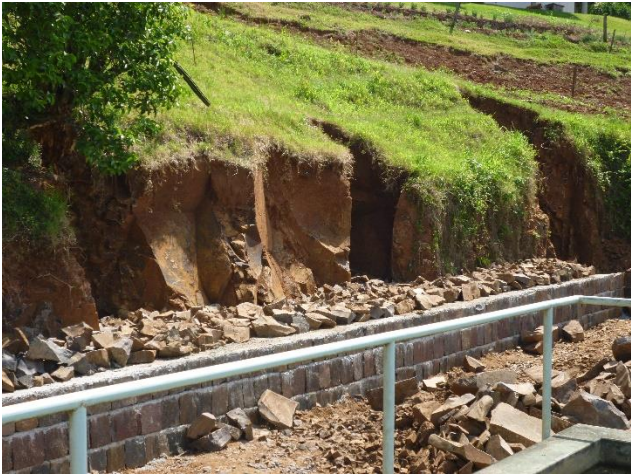
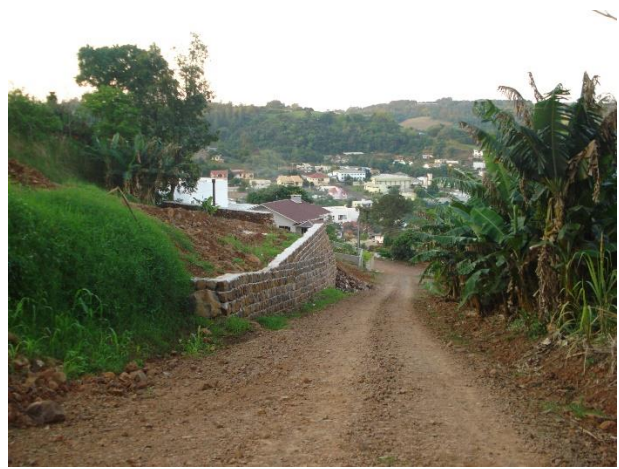
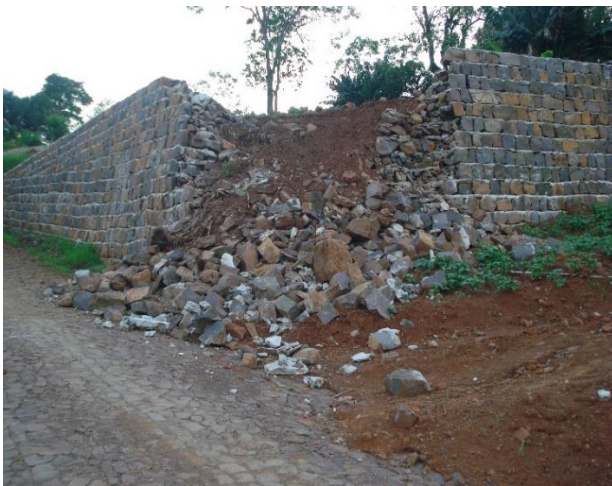
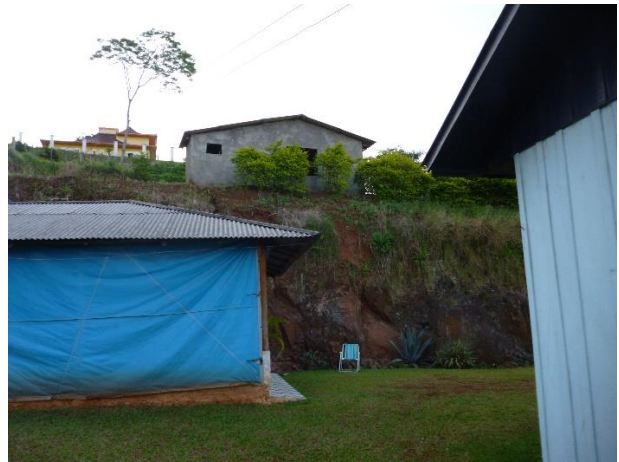
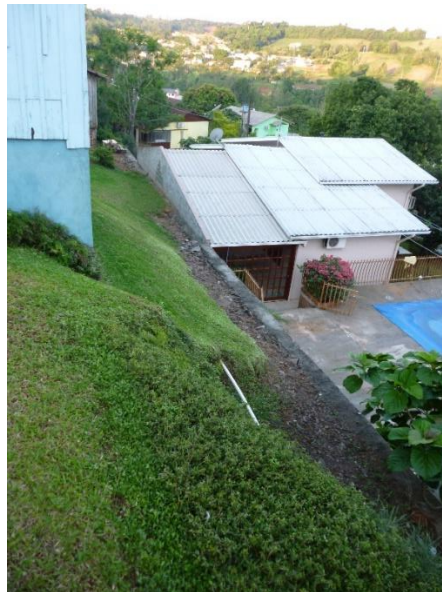
A Figura 63 exhibe as manchas das áreas de maior probabilidade de ocorrer evento danoso (declividade acima de 20%), uma área de risco, a localização de um evento de rompimento de muro de contenção e a ETA - Estação de Tratamento de Água de Tunápolis. Os riscos atribuídos a estes locais são principalmente derivados de intervenções humanas. A Figura 64 mostra registros fotográficos dos pontos 24, 39 e 40 da Figura 63.

Figura 64. A - Escavação na parte dos fundos da ETA. B e C - Visão anterior e frontal do local que houve desmoronamento do muro de contenção. D e E - Edificações construídas próximas ao talude sem cercamento, gerando risco de queda.

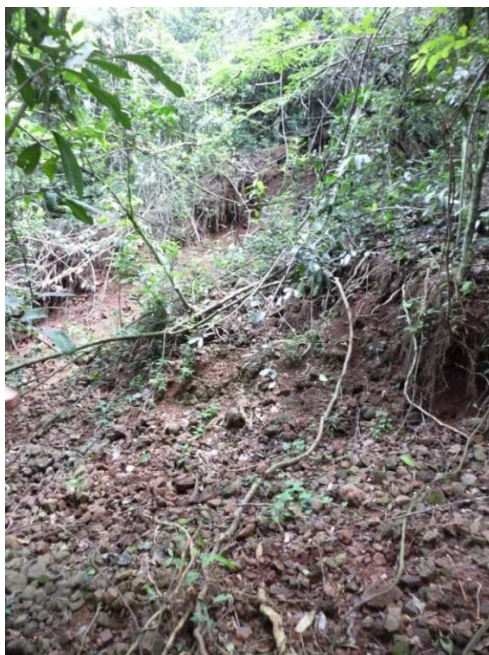
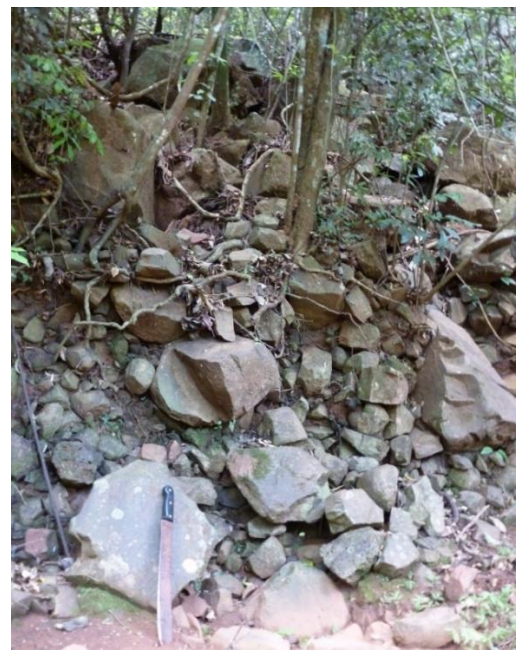
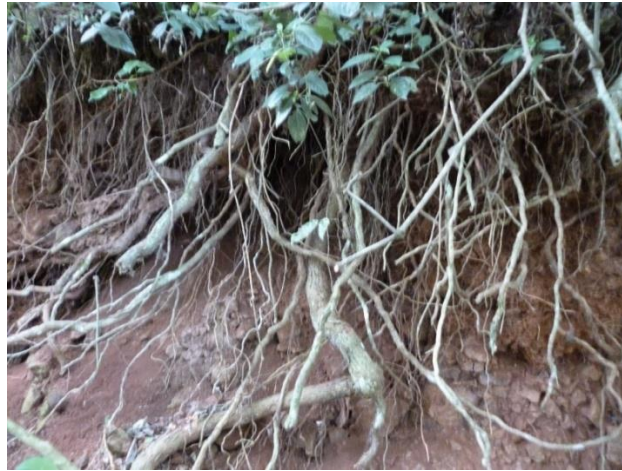
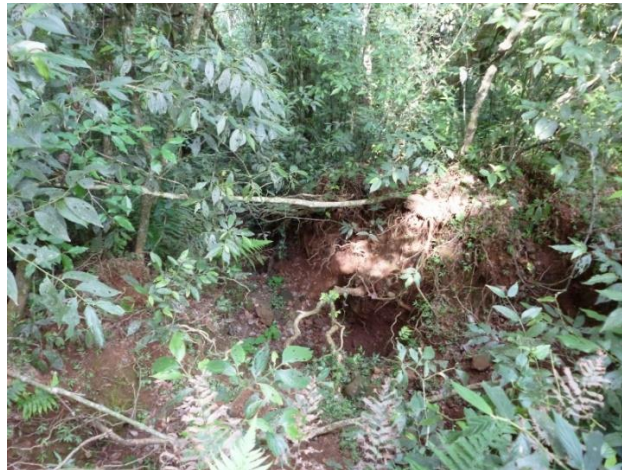
Figura 66. Retratos da área de risco da Figura 65. **A e C** - Pontos 27. **B** – Ponto 29. Ponto **D** – 28.

A área de risco apresentada na Figura 65 é formada pelas áreas de preservação permanente das propriedades que fazem margem ao manancial superficial. Como exposto, as declividades presentes no local atingem valores acima de 30% ou 17°. A soma desses fatores caracteriza o local como de fragilidade ambiental.

A imagem A (Figura 66) mostra um processo mais avançado de erosão hídrica. A imagem B (Figura 66) mostra um local propício para rolamento de fragmentos de rochas. Já as imagens C

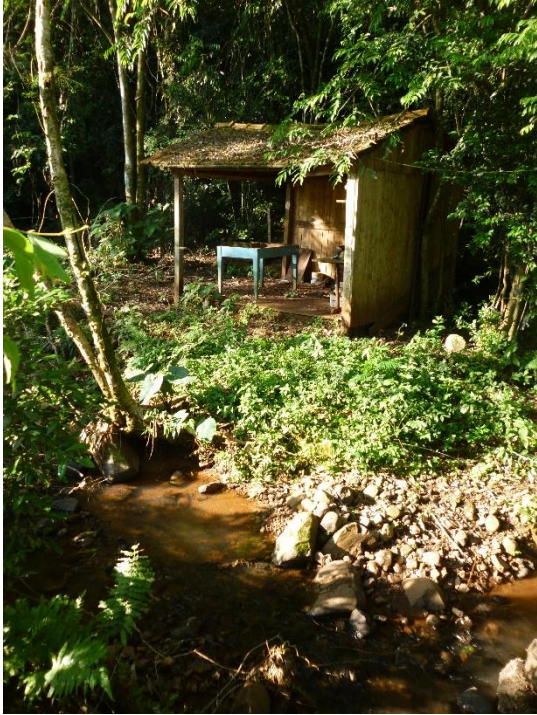
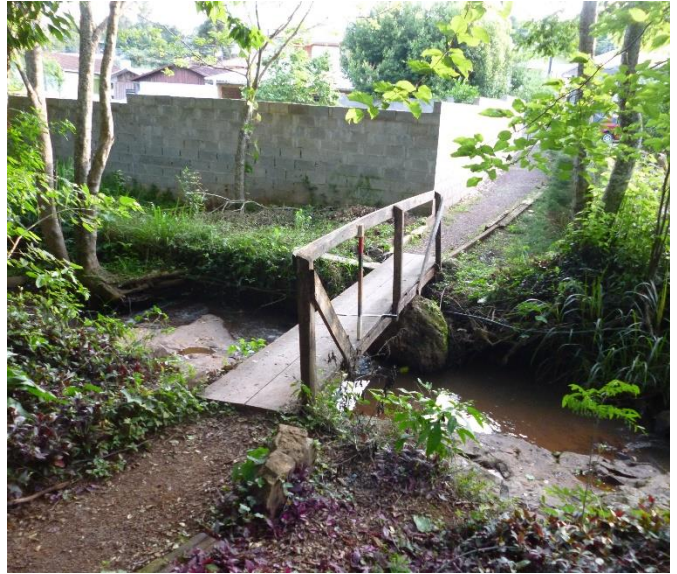
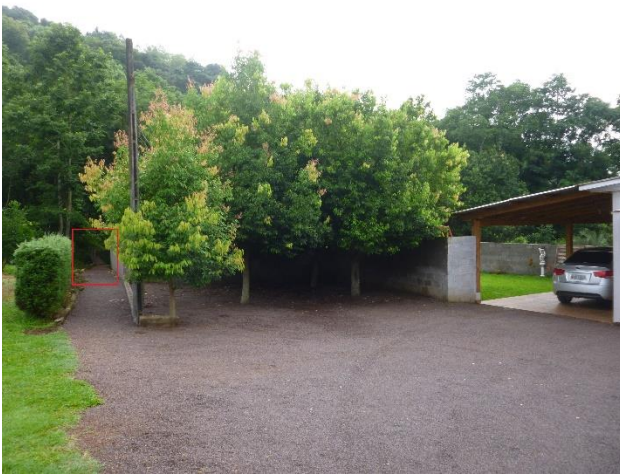
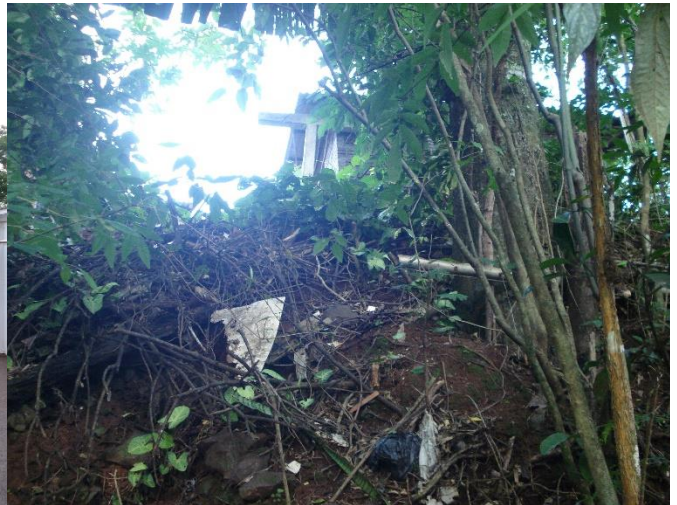
A seguir serão apresentadas as edificações que estão suscetíveis a, principalmente, inundação e instabilidade da encosta, de acordo com suas respectivas localizações. A Figura 67 exibe a localização dos locais visitados e a Figura 68 os retratos de alguns desses pontos.

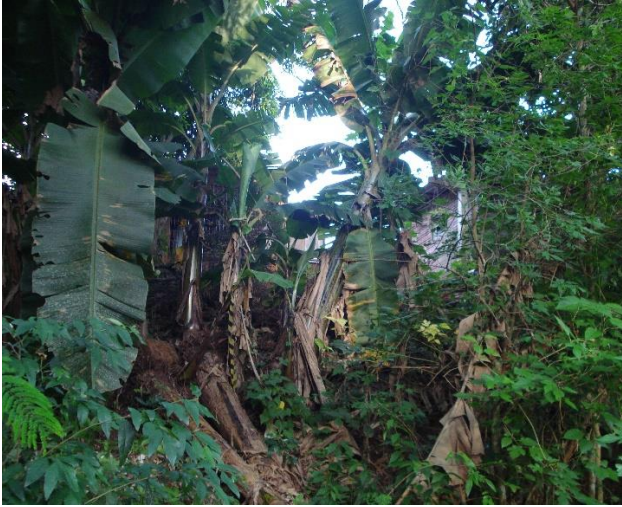
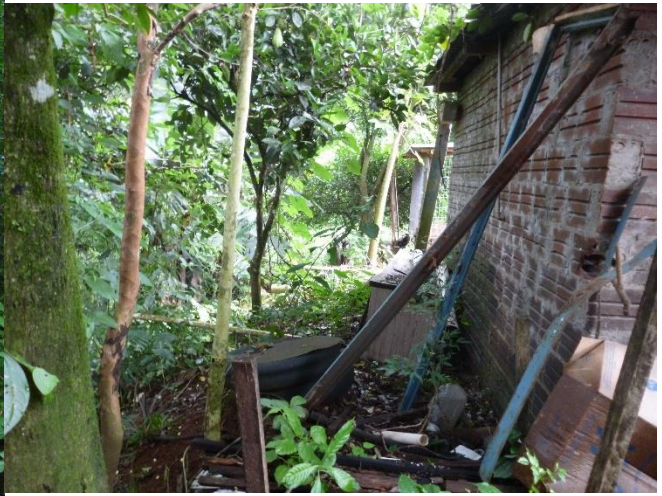
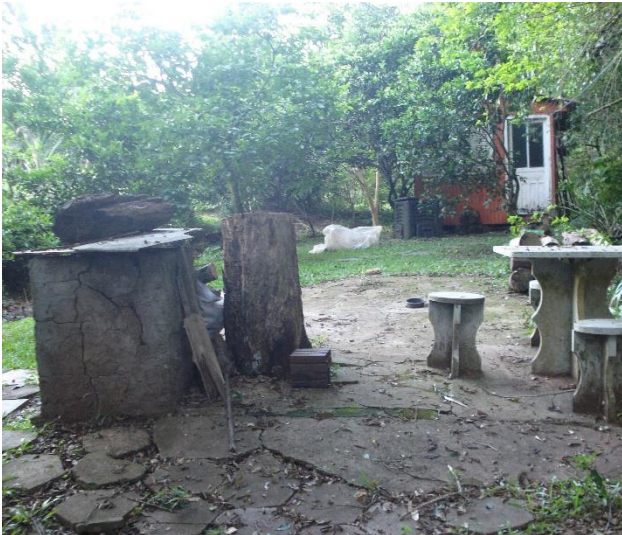
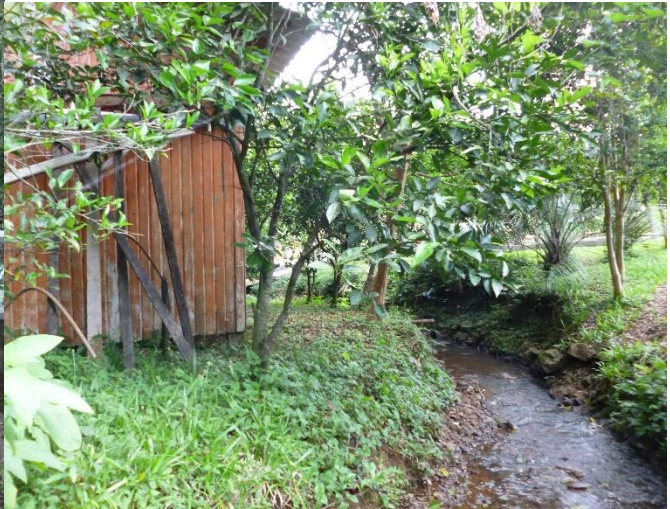
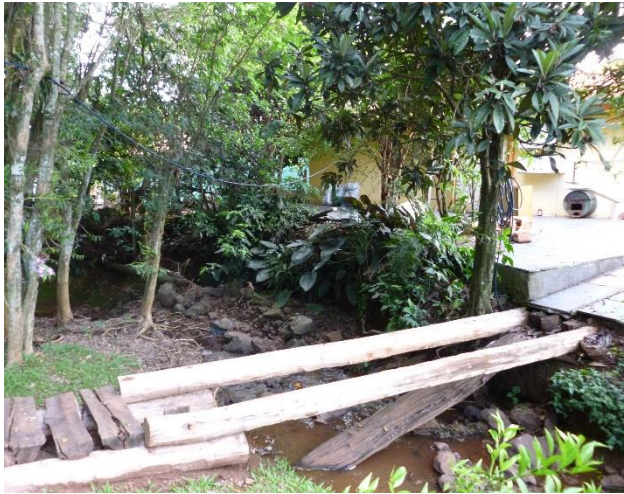
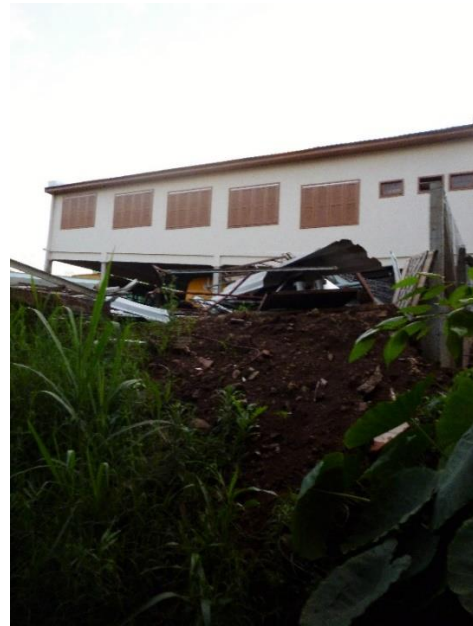
Figura 68. Registros fotográficos ao longo do Rio que é margeado pela Rua Afonso Rodrigues. Relações entre imagem e ponto (Figura 16): A = Ponto 1; B e C = Ponto 3; D, E e F = Ponto 4; G e H = Ponto 5; I = Ponto 6; J = Ponto 10.

Além da proximidade das edificações da margem do rio e do talude natural do terreno, salienta-se que a edificação da imagem G e H construída em madeira está mais vulnerável ao risco. A imagem A é de construção mista e as restantes são em alvenaria, as quais tem uma resistência maior aos possíveis danos advindos dos riscos atribuídos.

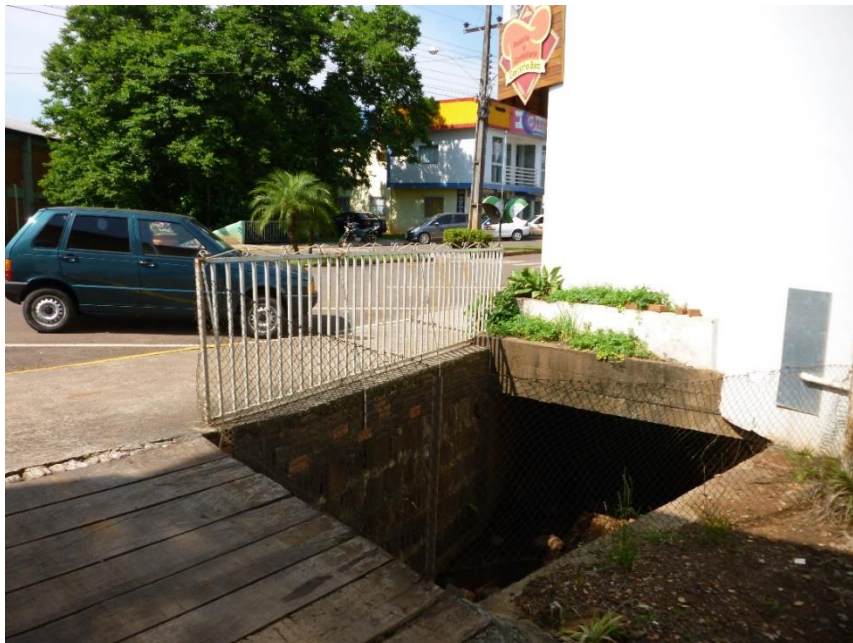
Figura 70. Ponto onde a canalização do rio está exposta e representação do ponto 22 da Figura 69, localizado na Avenida Cerro Largo.

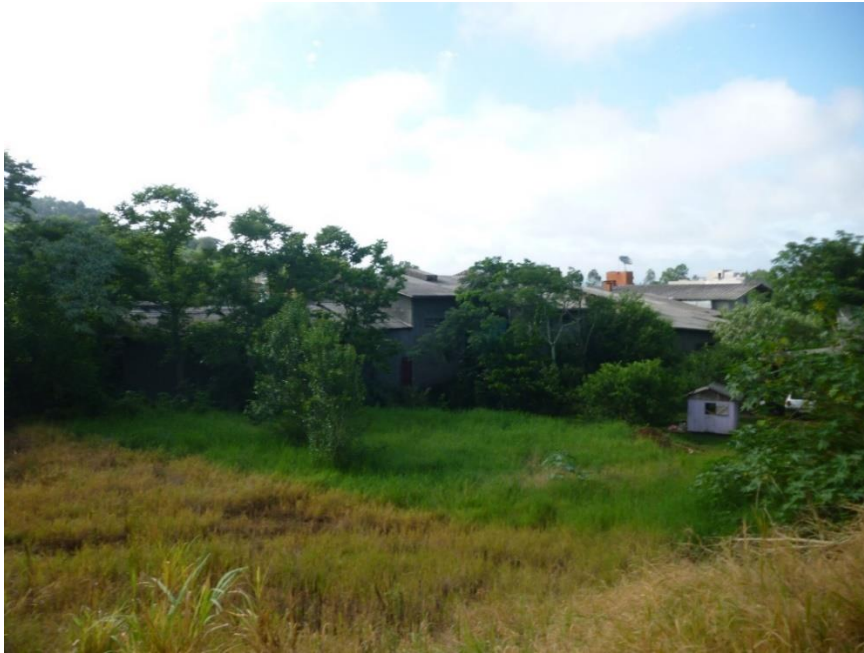
Figura 71. Indústria localizada a menos de 3 metros da margem do rio e Ponto 42 da Figura 69, nas proximidades da Rua Padre Balduino Ramo.

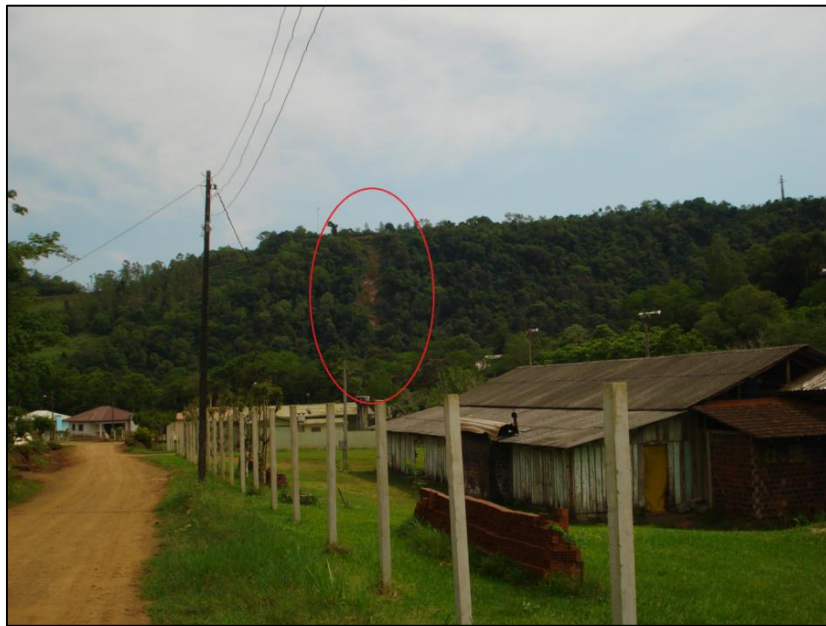
Figura 73. Escorregamento planar na encosta próxima à área urbana consolidada na Linha São Pedro.

Portanto, o uso do solo nas proximidades da encosta implica na caracterização do local como área de risco, o que demanda medidas estruturais e não estruturais para que possíveis futuros eventos não causem danos à população e ao meio ambiente.

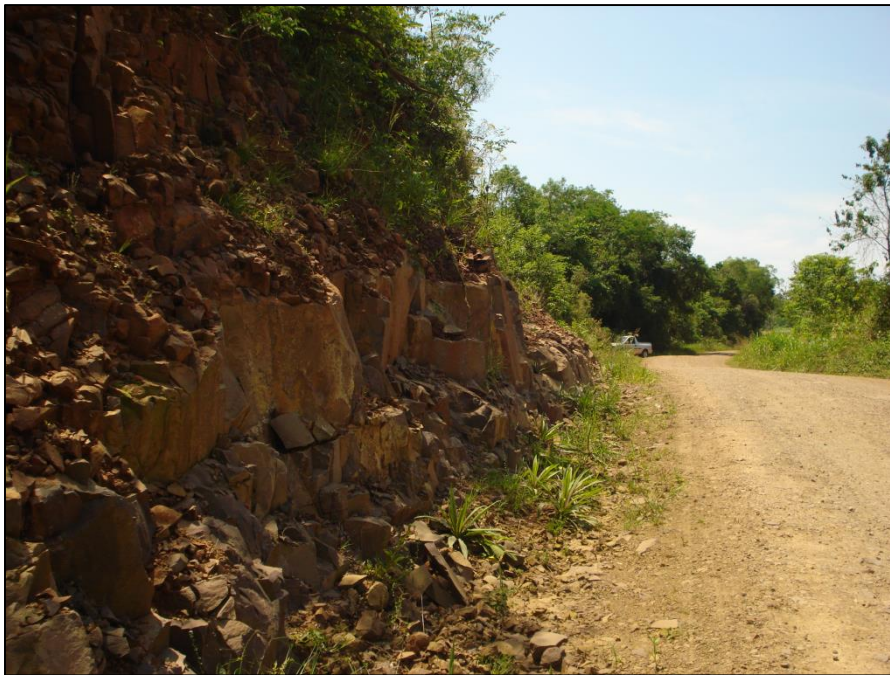
dificultando a infiltração da água da chuva e concentrando o escoamento superficial. Além disso, há um afloramento rochoso nas margens da estrada de terra (Figura 75), o que impede a infiltração da água pluvial, aumentando o escoamento superficial, e propicia o desprendimento e rolamento de blocos de rocha.

Figura 75. Afloramento rochoso às margens da estrada de terra no topo da encosta na Linha São Pedro.

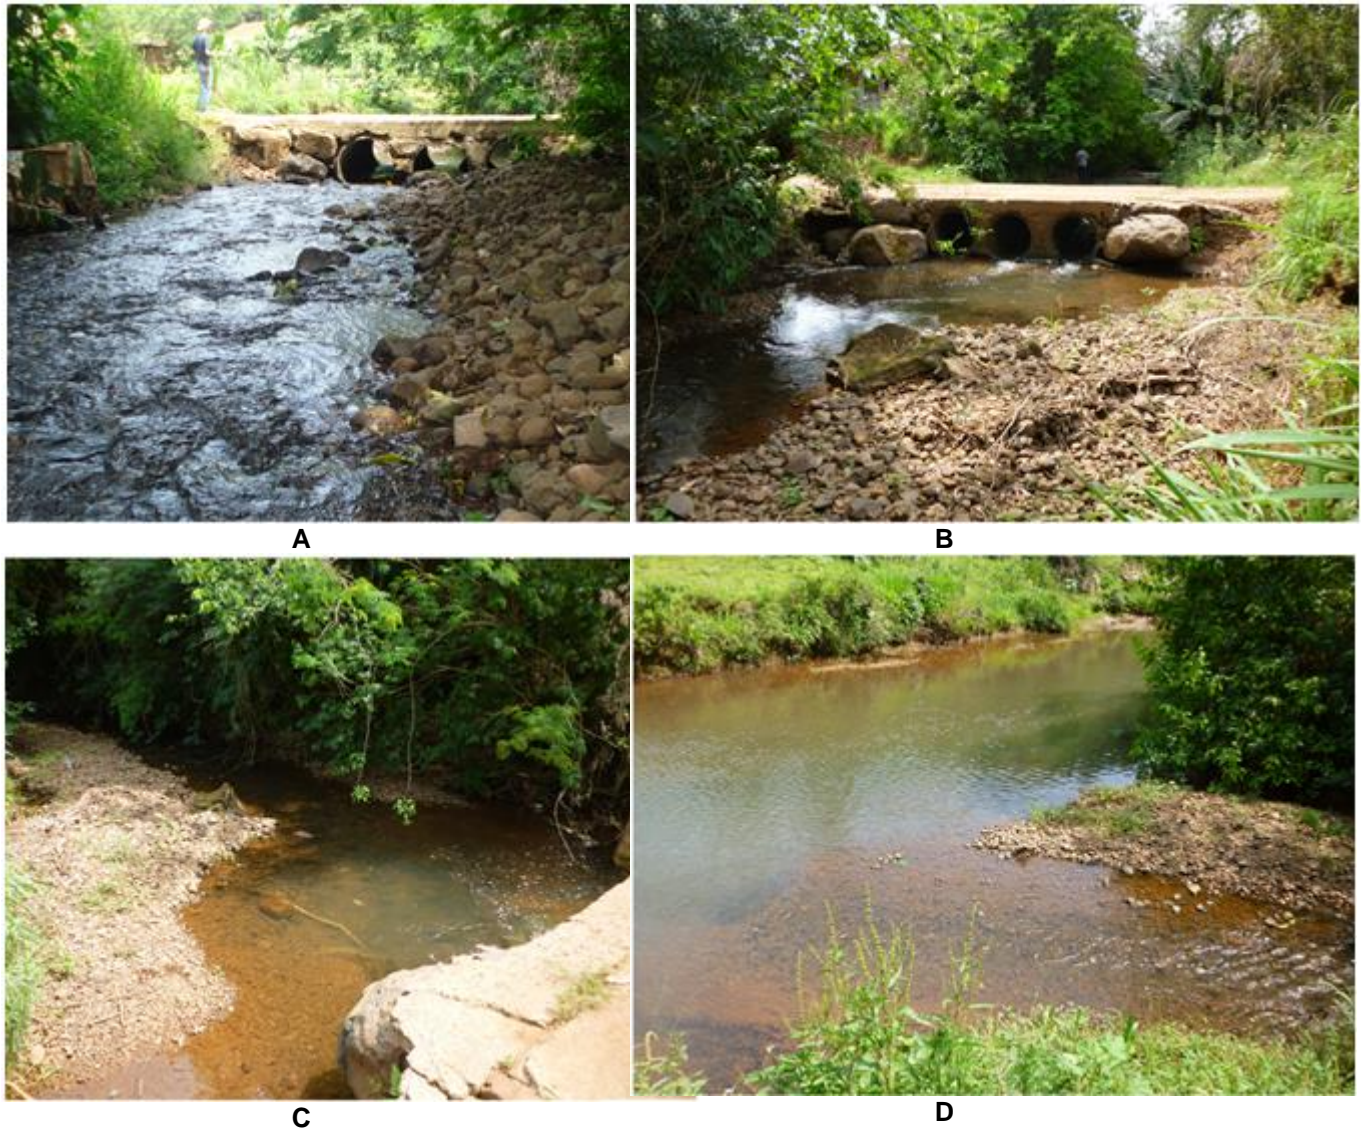
Figura 77. Imagens representando a passagem de água por uma ponte do rio Veado e seu desaguamento no rio Jundiá, no Distrito de São Pedro. Fotos A, B, C e D = ponto 48.

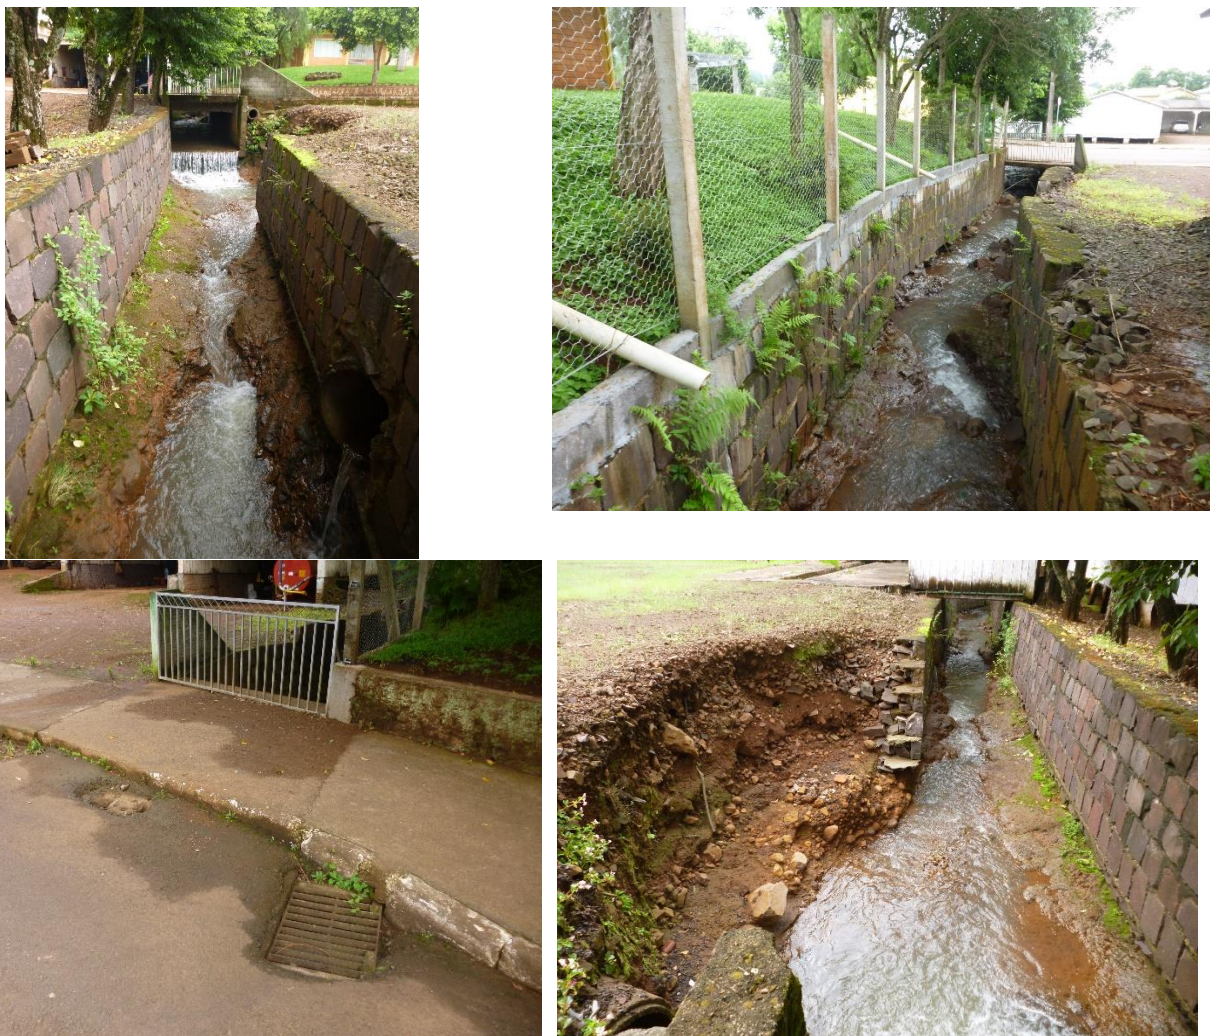
Figura 79. Trecho de rio canalizado iniciando próximo ao Clube dos Idosos na Rua Padre Balduino Ramo.

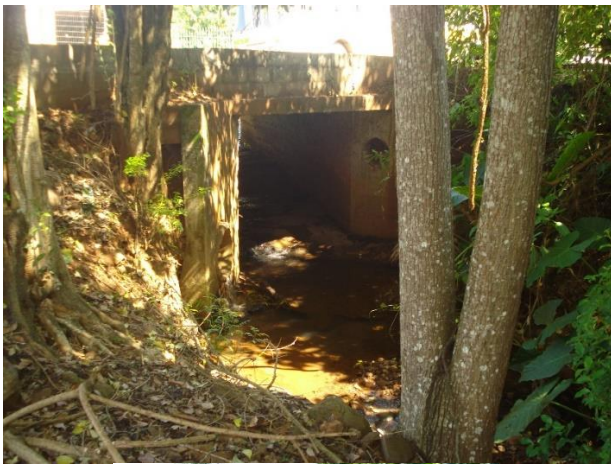
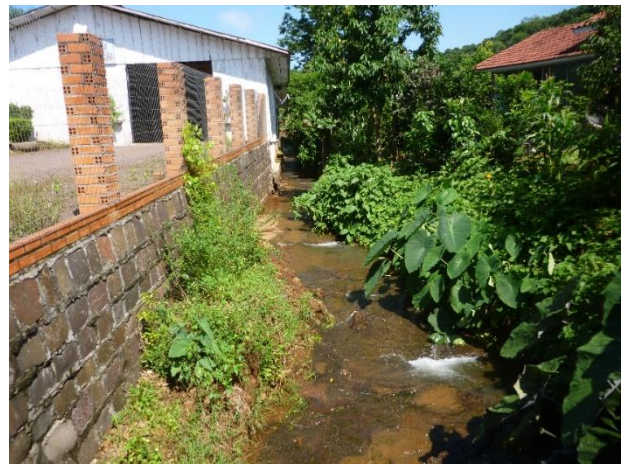
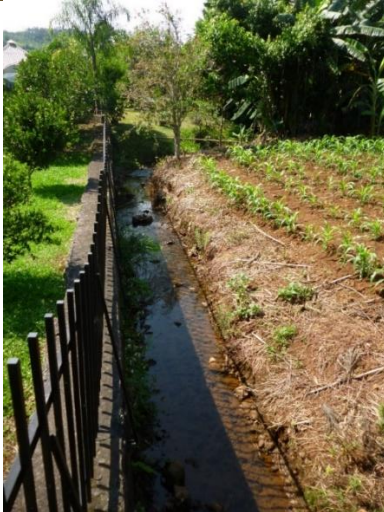
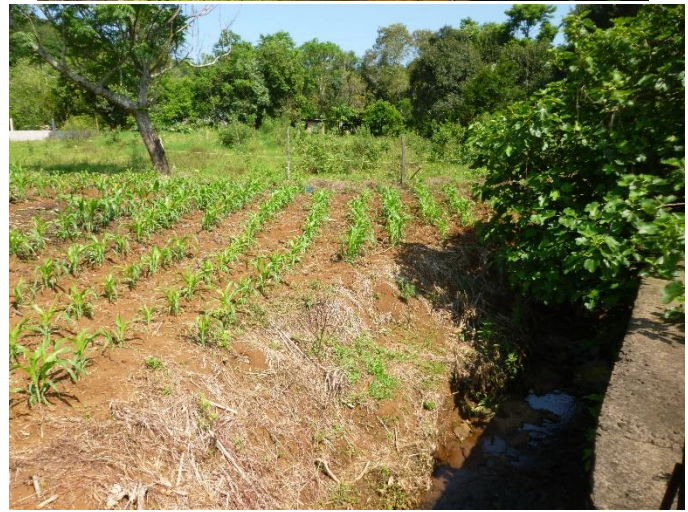
Figura 80. Trecho canalizado próximo à Rua Santo Ângelo.

Percebe-se que a erosão atingiu além da estrutura de revestimento, como também já erodiu uma parcela da margem do manancial. Atenta-se também a falta de estrutura de proteção para margear e impedir o acesso direto de pessoas e animais ao curso d'água.

As Figuras 80 e 82 exibem exemplos de falta de conservação das margens dos mananciais que contribui para o carreamento de solo da margem para o rio, com possibilidade de assoreamento. A cor escura da água exibida na Figura 81 é decorrente da presença de sedimentos.

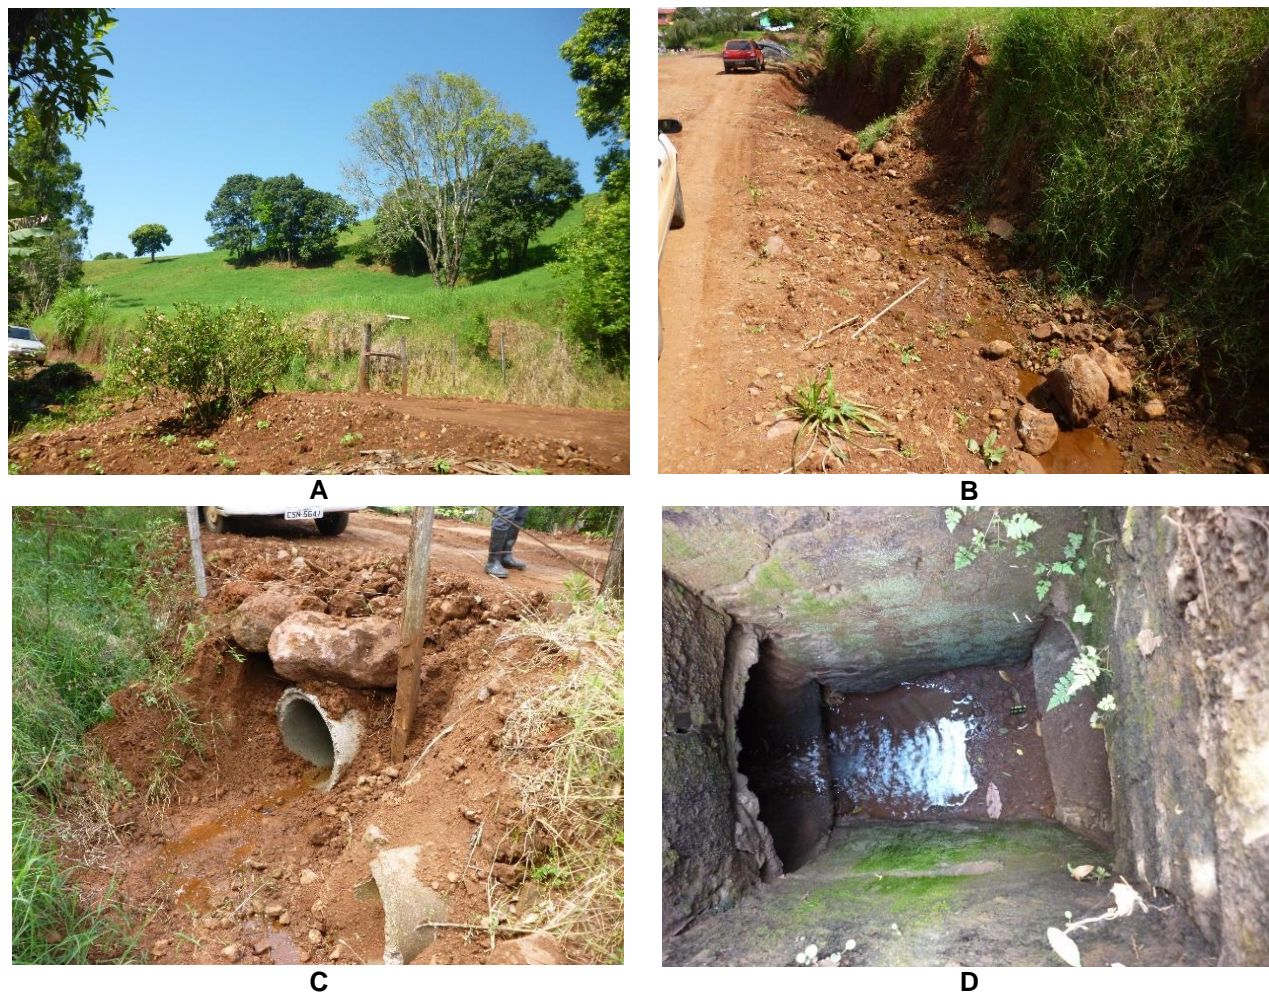
Figura 82. (A) Uso do solo à montante do início da retificação e canalização do rio. (B) Canal de drenagem do manancial superficial, localizado nas proximidades do cemitério, ao lado do viveiro municipal. (C) Início da retificação do manancial superficial por meio de manilhamento. (D) Caixa de passagem da manilha de drenagem na Rua Santa Cruz.

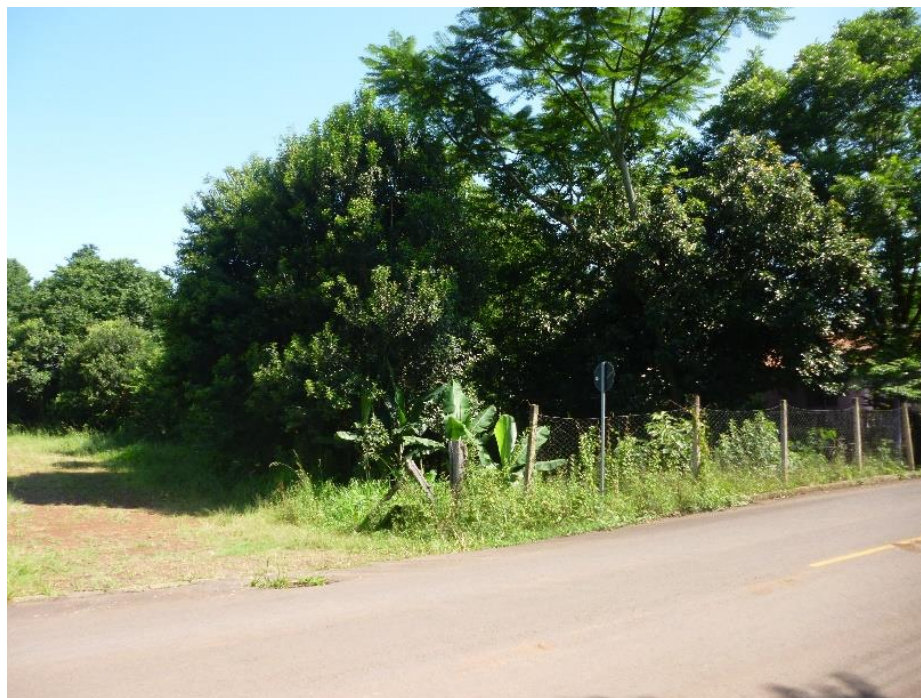
Figura 83. Trecho de rio canalizado na Rua São Pedro.

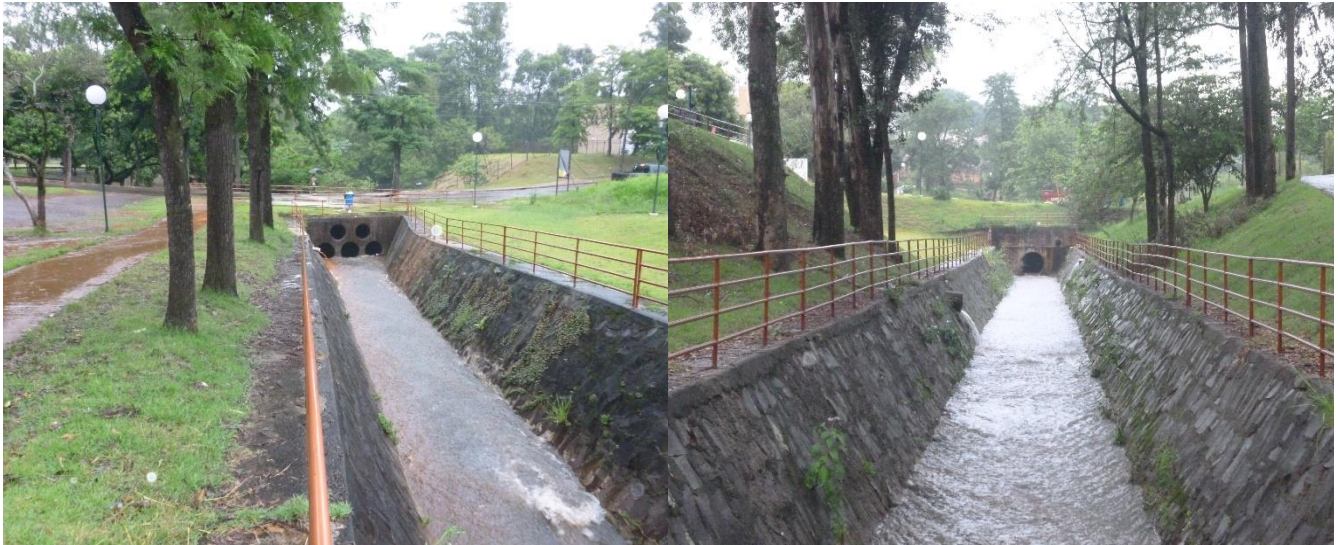
Figura 84. Canalização de manancial dentro da área urbana na cidade de Apucarana - Paraná.

Como forma de compartilhar formatos utilizados em outros municípios, é exibido na Figura 84 um trecho canalizado dentro da área urbana da Cidade de Apucarana, Paraná. Atenta-se as grades de proteção ao longo do trecho canalizado e a conservação das margens.
